### PROGRAM PRAC KONSERWATORSKICH PARAFIA PW. WNIĘBOWZIĘCIA NAJŚWIĘTSZEJ MARYI PANNY

SUSERZ 54, 09-550

Przedmiotem opracowania jest sporządzenie Programu Prac Konserwatorskich celem wykonania prac konserwatorskich, robót budowlanych dla kompleksowego remontu więźby dachowej budynków : kościoła, dzwonnicy oraz bramy wejściowej, stolarki okiennej na wieżach w zakrystii i krypcie.

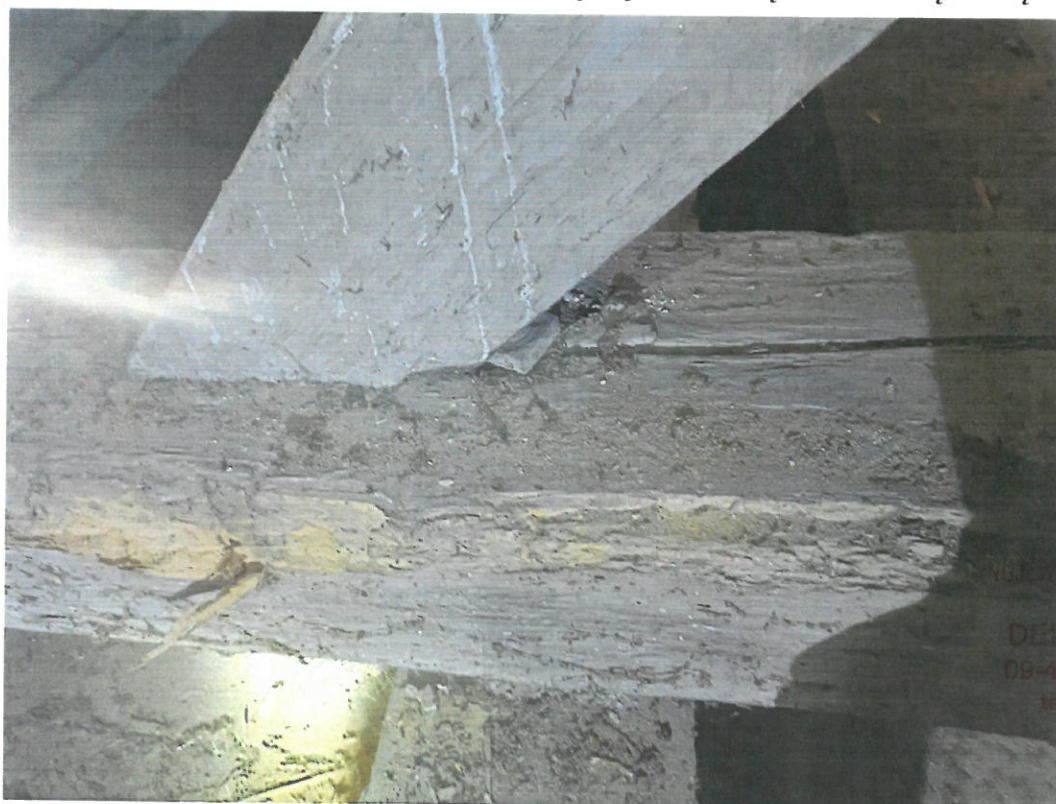
Fot. 1 Belka stropowa. Widoczne zniszczenia wywołane ingerencją owadów (spuszczel pospolity i kołatek domowy)

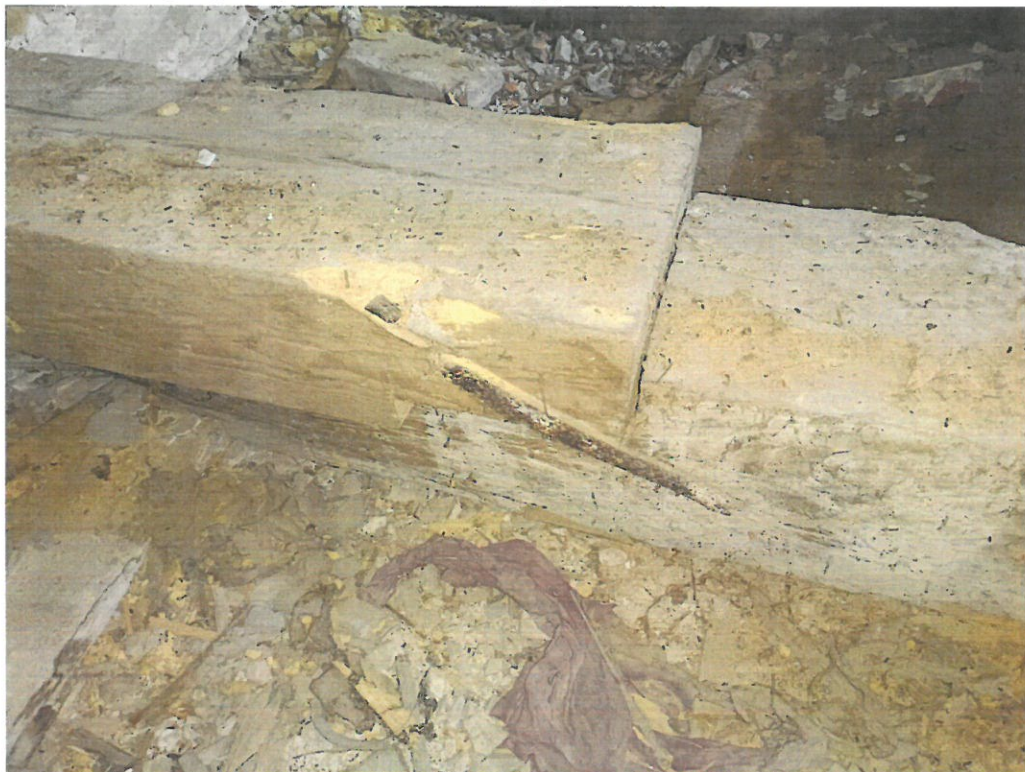
Fot. 2 Belka stropowa połączenie przy gnieździe. Widoczne zniszczenia wywołane ingerencją owadów (spuszczel pospolity i kołatek domowy)

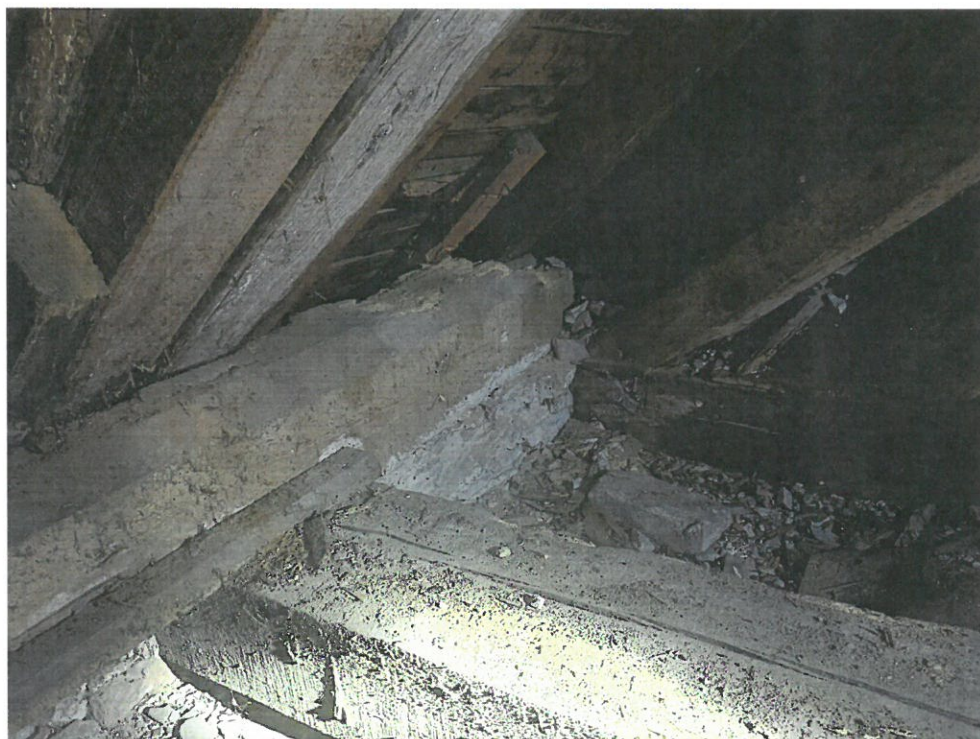
Fot. 3 Belka stropowa połączenie przy gnieździe. Widoczne zniszczenia wywołane ingerencją owadów (spuszczel pospolity i kołatek domowy) oraz przesuszenia, pęknięcia i odkształcenia. W wielu miejscach ubytki w budulcu.

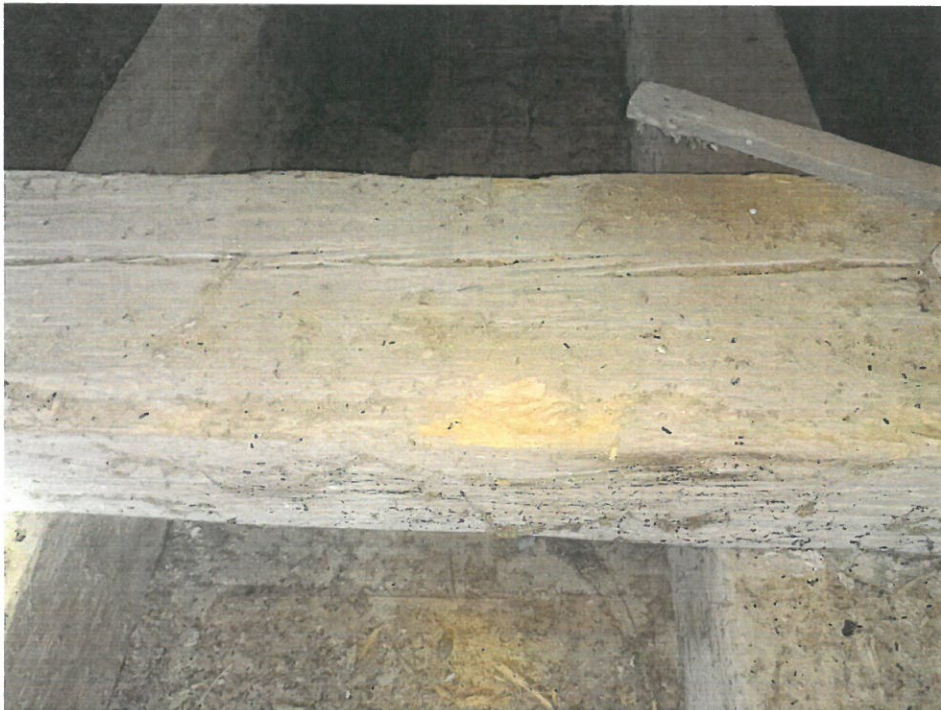
Fot. 4 Belka podwalinowa. Widoczne zniszczenia wywołane ingerencją owadów (spuszczel pospolity i kołatek domowy) oraz przesuszenia, pęknięcia i odkształcenia. W wielu miejscach ubytki w budulcu.

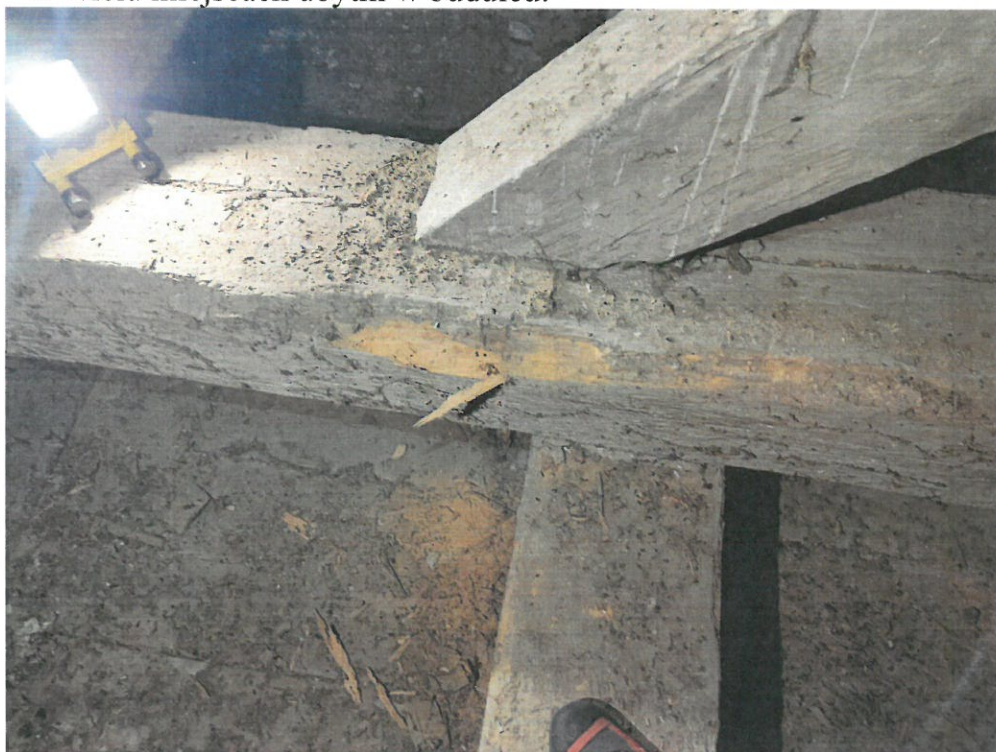
Fot. 5 Belka podwalinowa. Widoczne zniszczenia wywołane ingerencją owadów (spuszczel pospolity i kołatek domowy) oraz przesuszenia, pęknięcia i odkształcenia. W wielu miejscach ubytki w budulcu.

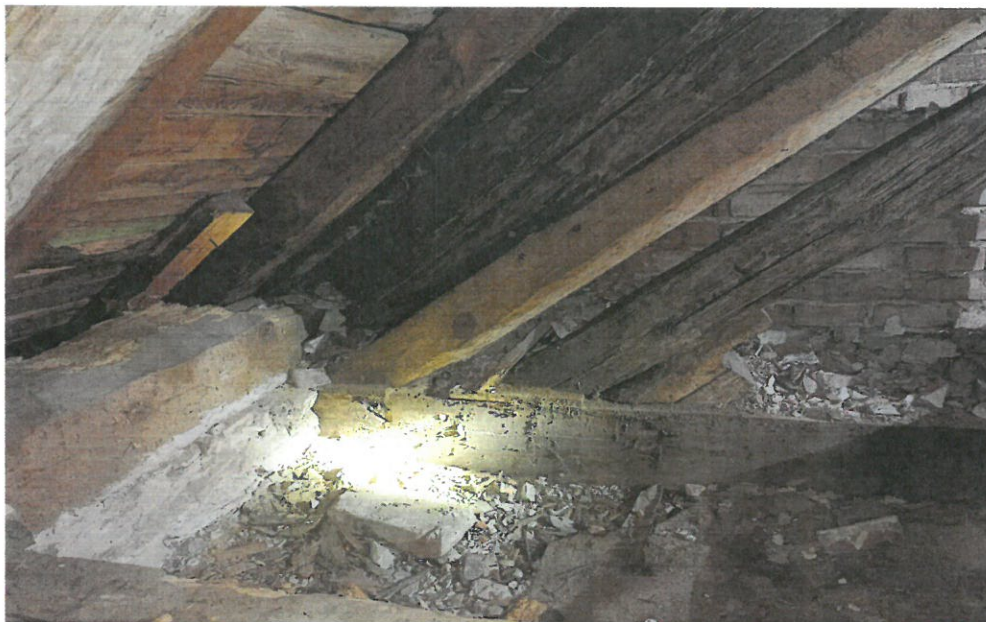
Fot. 6 Połączenie elementów konstrukcyjnych (belki stropowe, krokwie, murlaty). Widoczne zniszczenia wywołane ingerencją owadów (spuszczel pospolity i kołatek domowy) oraz przesuszenia, pęknięcia i odkształcenia. W wielu miejscach ubytki w budulcu.

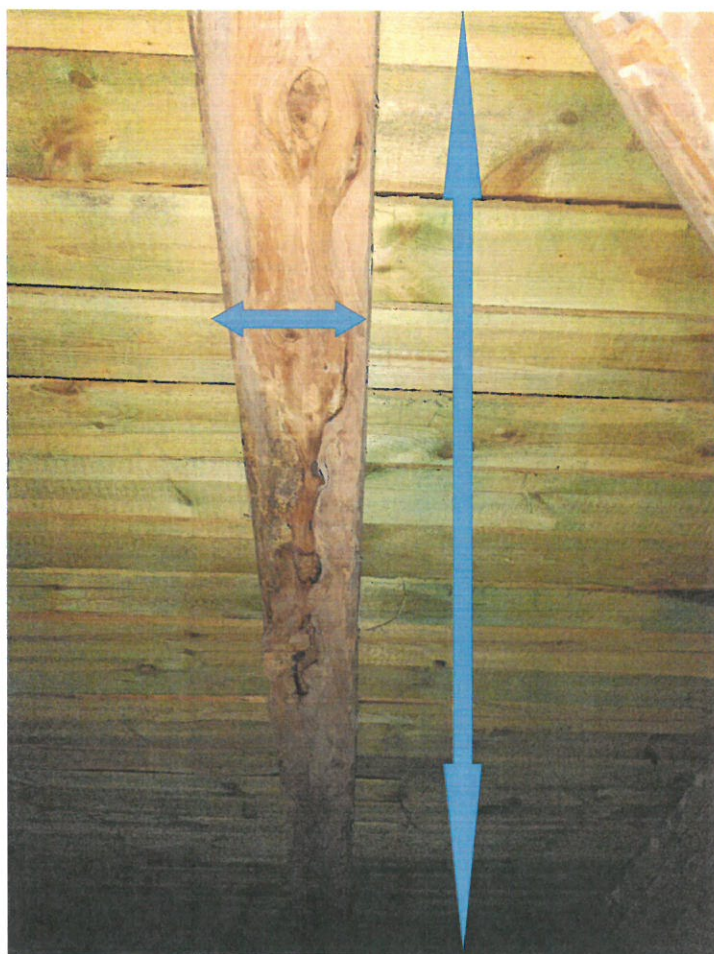
Fot. 7 Na całej długości i szerokości krokwi widoczne ślady korytarzy żerowania owadów-spuszczel pospolity

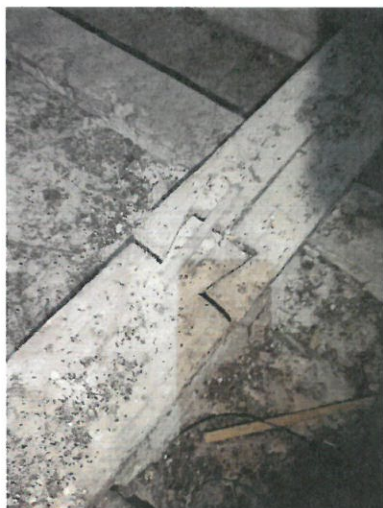
Fot. 8 Belka podwalinowa łączona na pióro i wpust. Łączenie wzmocnione metalową klamrą.

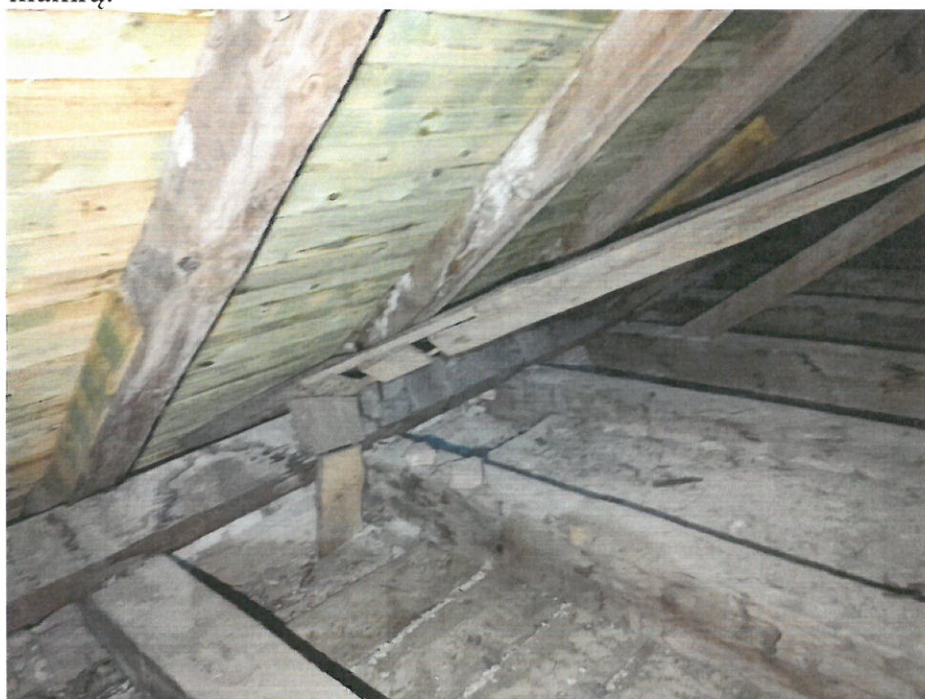
Fot. 9 Elementy drewniane porażone przez grzyby domowe *Serpula Lacrymans*. Widoczny biały nalot na deskach jak również i elementach konstrukcyjnych wywołany jest przez grzyby. Wymienione, nowe deskowanie.

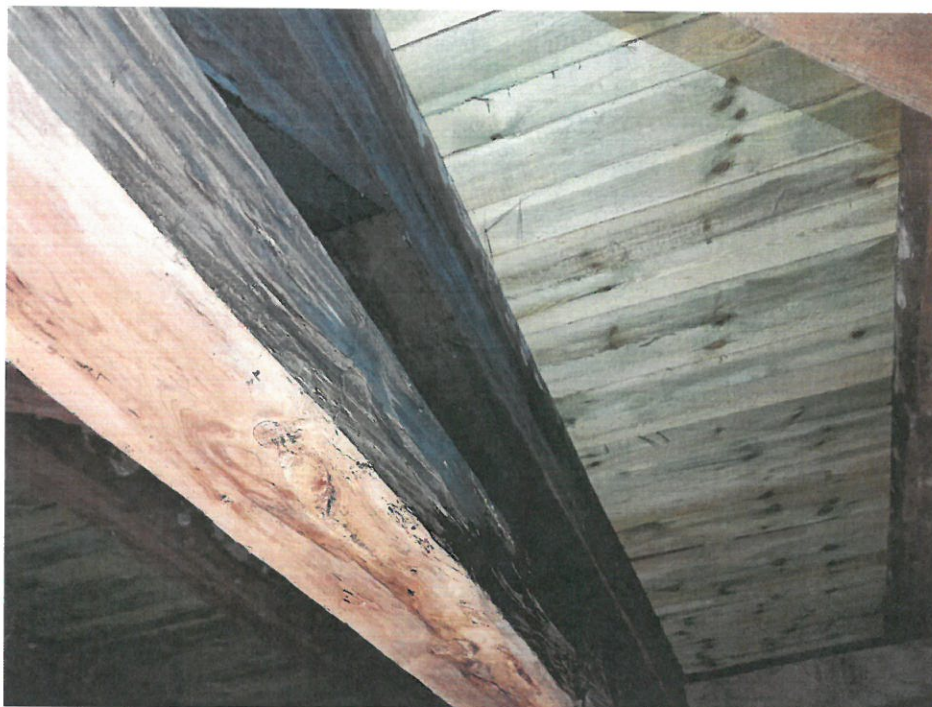
Fot. 10 Wszystkie elementy konstrukcyjne wykonane z drewna struganego (różnice w przekroju)

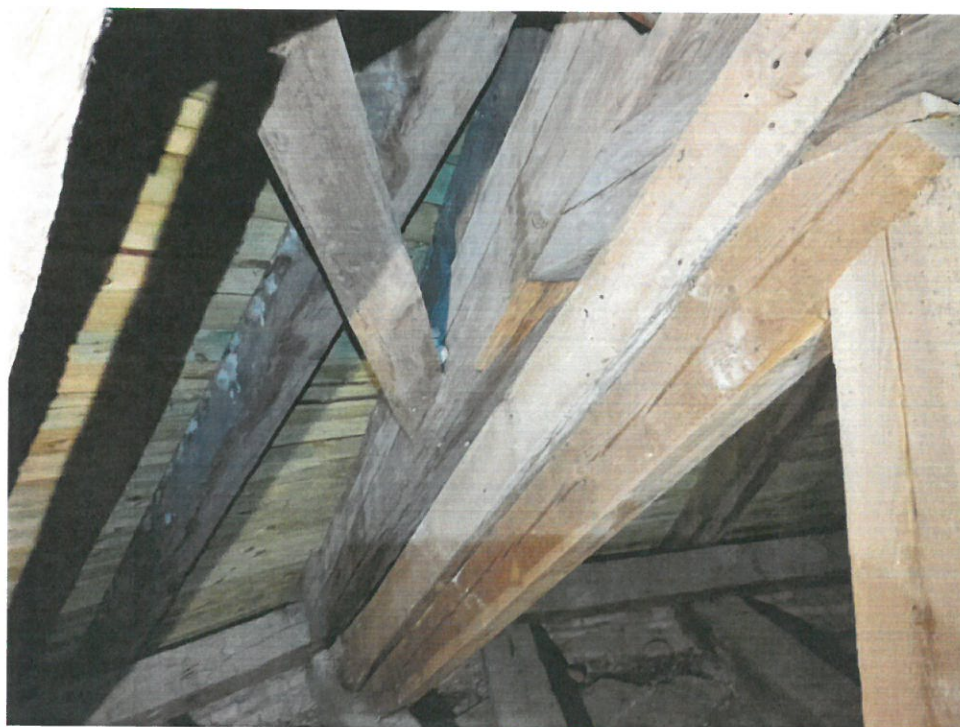
Fot. 11 Nad prezbiterium wykonano miejscowe wzmocnienia, natomiast nie są one stabilne, gdyż drewno nie zostało spasowane i szczeliny uzupełnione są klinami.

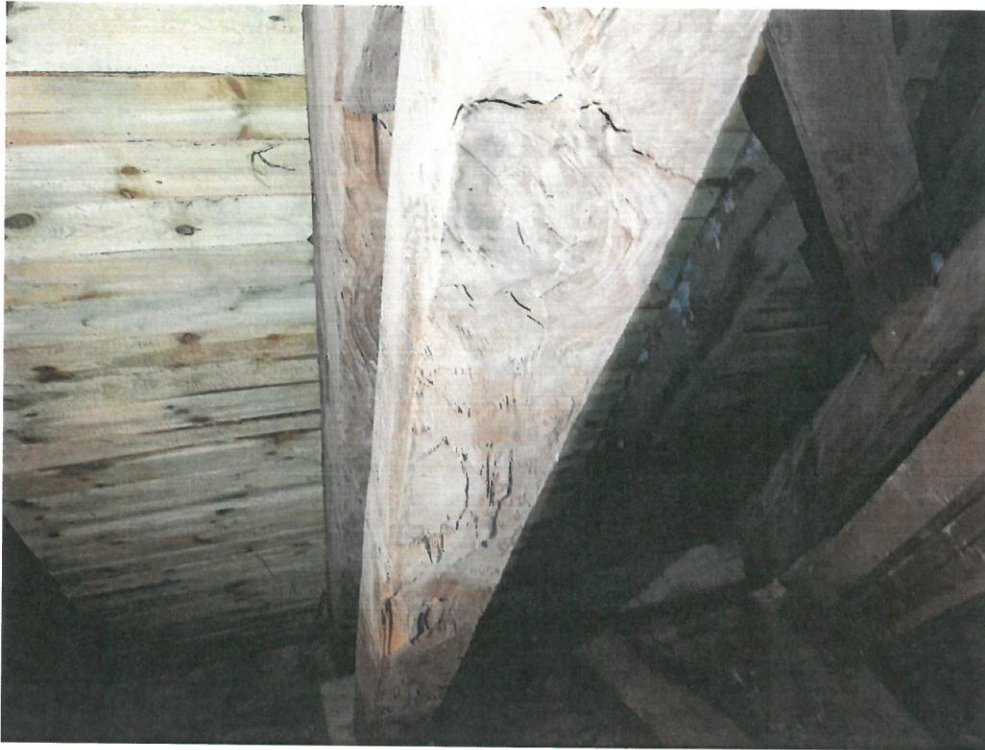
Fot. 12 Na całej długości i szerokości zastrzału widoczne ślady korytarzy żerowania owadów-spuszczel pospolity

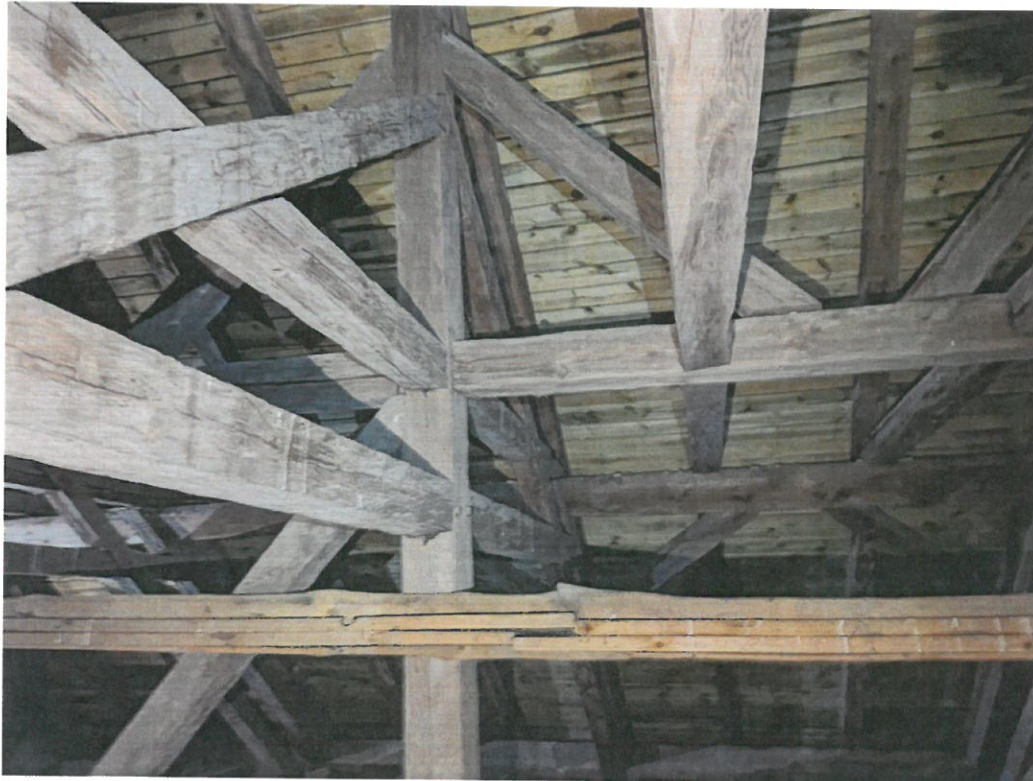
Fot. 13 Wprowadzono w deskach poziomych instalację elektryczną, co stanowi zagrożenie pożarowe.

- Uporządkować zamontowaną instalację elektryczną w rurach karbowanych lekkich samogasnących przeznaczonych dla obudów instalacji elektrycznych.
- Wykonać nową samonośną konstrukcję dachu z gotowych elementów kratowych, lekkich np. stalowych (Należy pamiętać, aby gotowe elementy stalowe były zabezpieczone powłoką przeciwpożarową - farbą pęczniejącą np. Firetech do wymaganego parametru R 30)

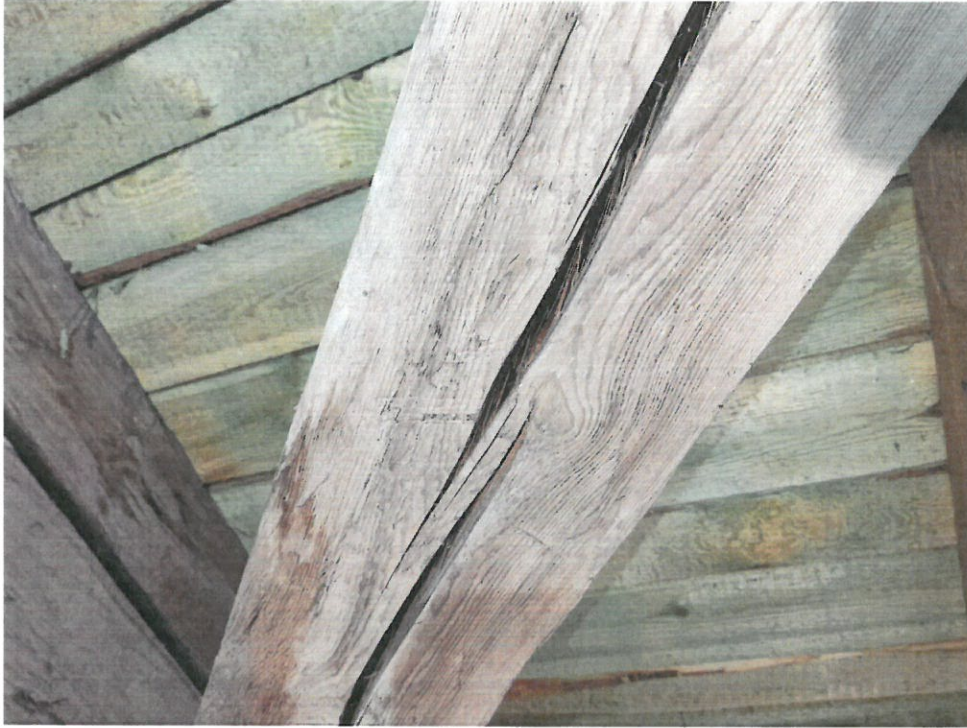
Fot. 14 Widoczne głębokie pęknięcia budulca.

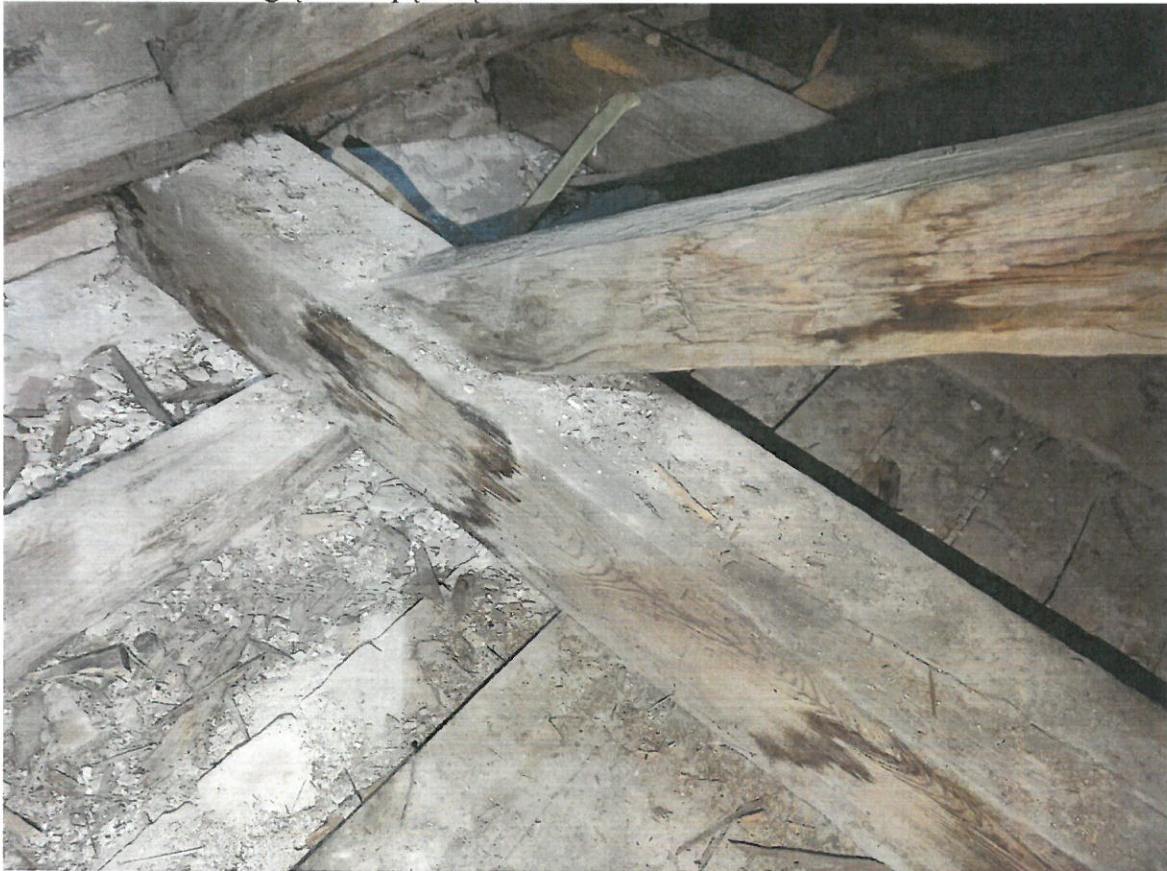
Fot. 15 Widoczne zagrzybienie wszystkich elementów konstrukcyjnych powstałe w wyniku wcześniejszych nieszczelności.

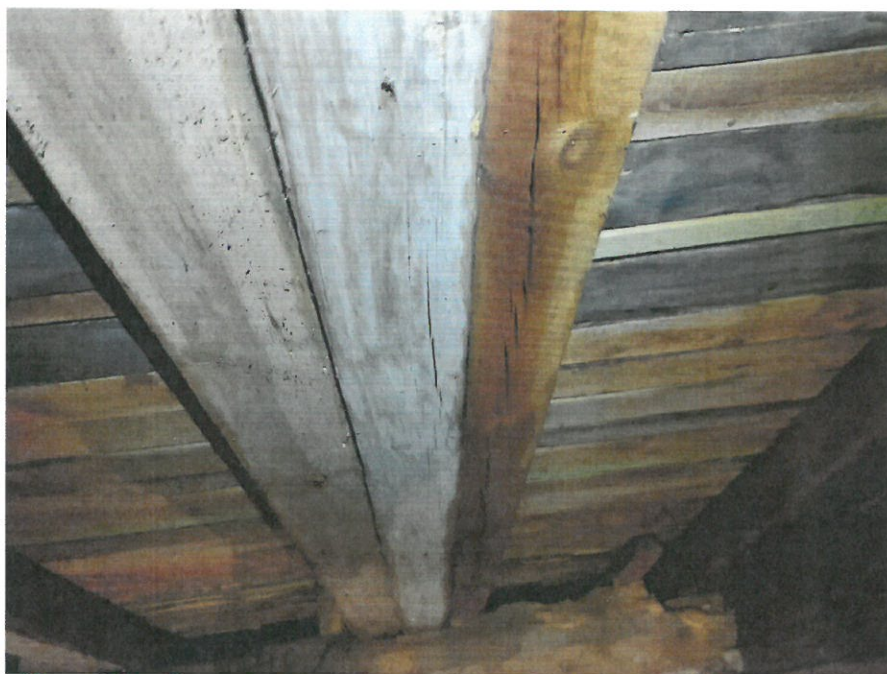
Fot. 16 Wzmocnienie zdegradowanej krokwi.

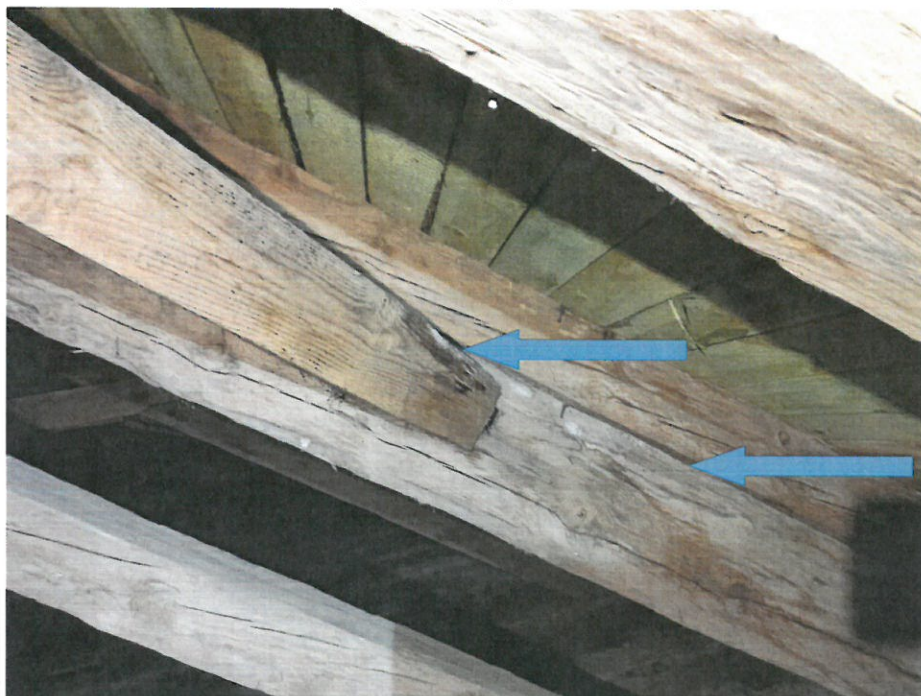
Fot. 17 Liczne ubytki w przekroju oraz sinizna drewna

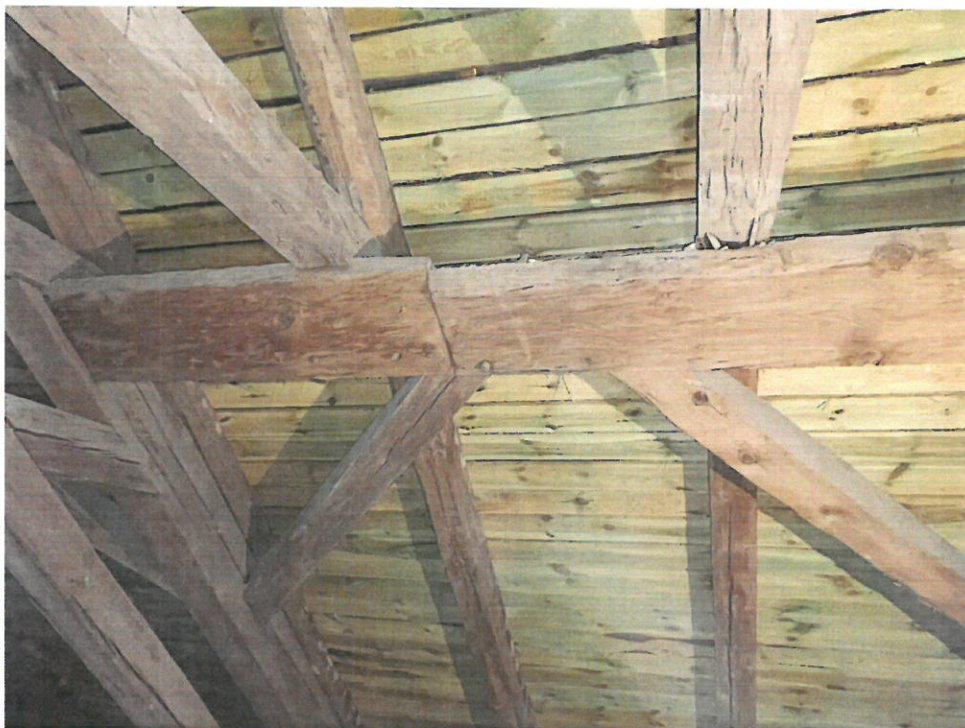
Fot. 18 Przemieszczenie i odkształcenie ramy stolcowej leżącej na połaci. Na całej długości i szerokości połaci dachowej widoczne wymienione deskowanie.

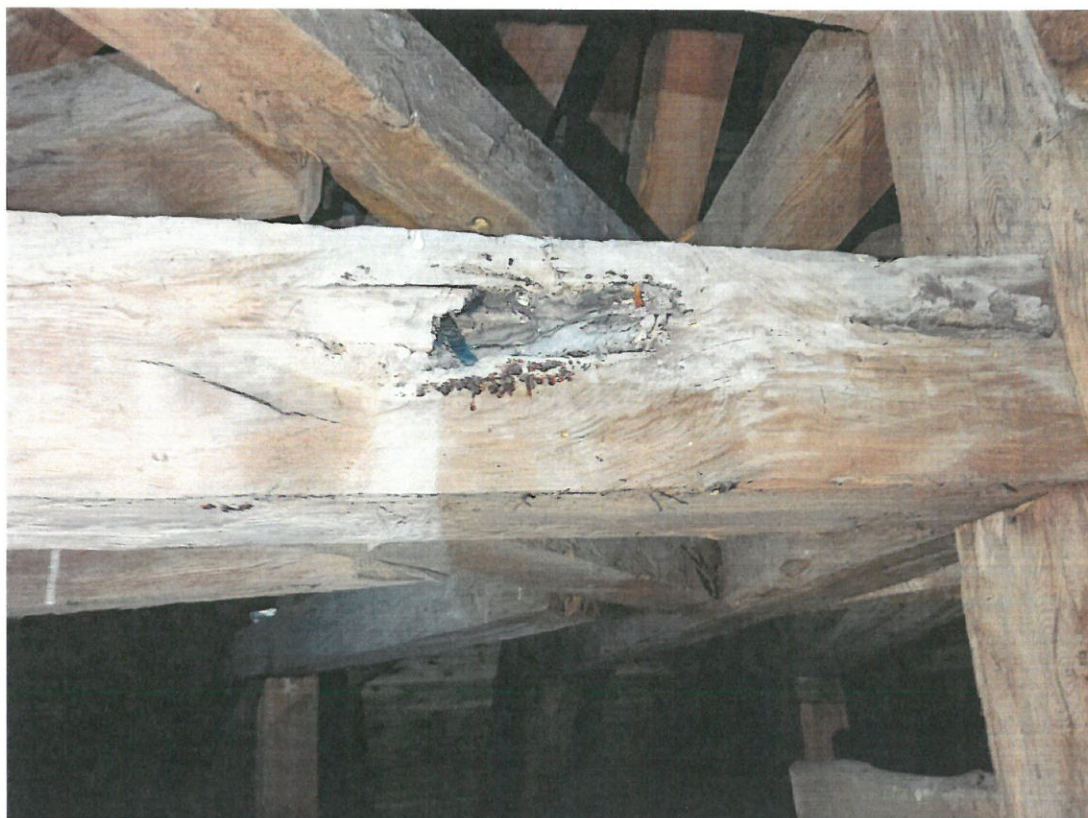
Fot. 19 Ubytki w budulcu nad prezbiterium.

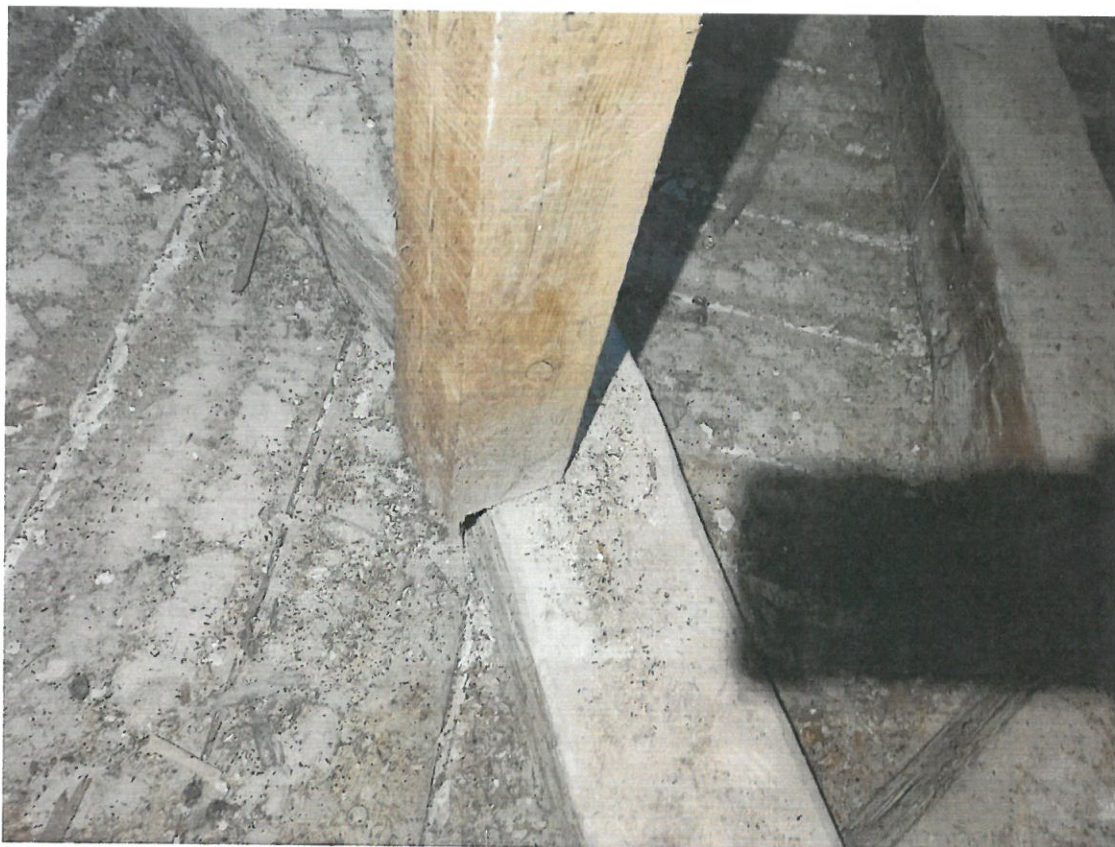
Fot. 20 Luźny słup nowej konstrukcji wzmacniającej, wiszący na płatwi połączeniowej, należy pilnie go osadzić bądź zdemontować.

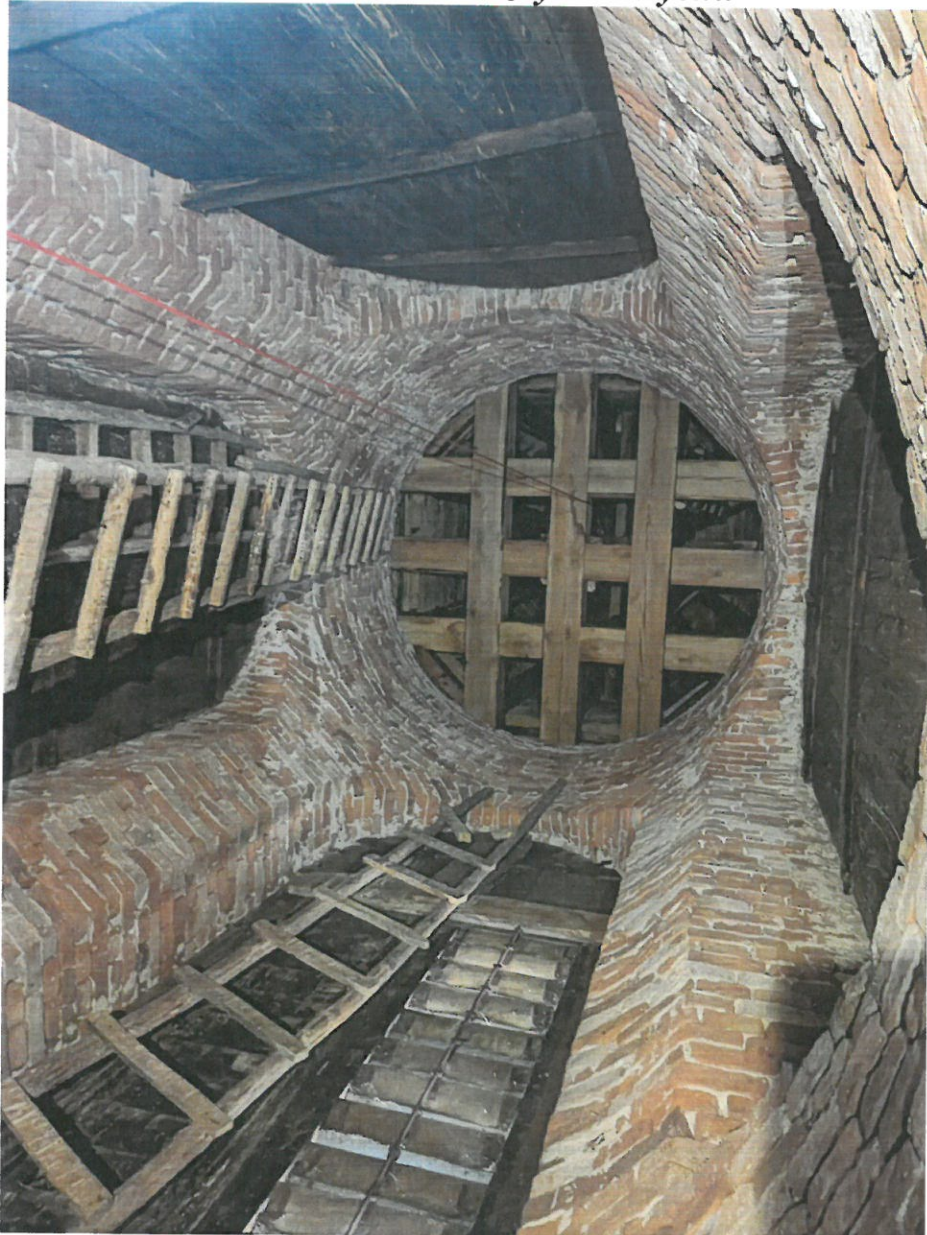
Fot. 21 W chwili obecnej brak możliwości wejścia na dach wież bocznych, z uwagi na brak wykonywanego remontu konstrukcji dachów zakłada się tożsamy stan istniejący jak na strychu nad nawą i prezbiterium. Owady takie jak spuszczel pospolity oraz kołatek domowy bardzo łatwo się rozprzestrzeniają, gdyż dorosły osobnik jest owadem latającym.

Widoczne liczne uszkodzenia zarówno listew rolet jak również całej drewnianej konstrukcji okna.

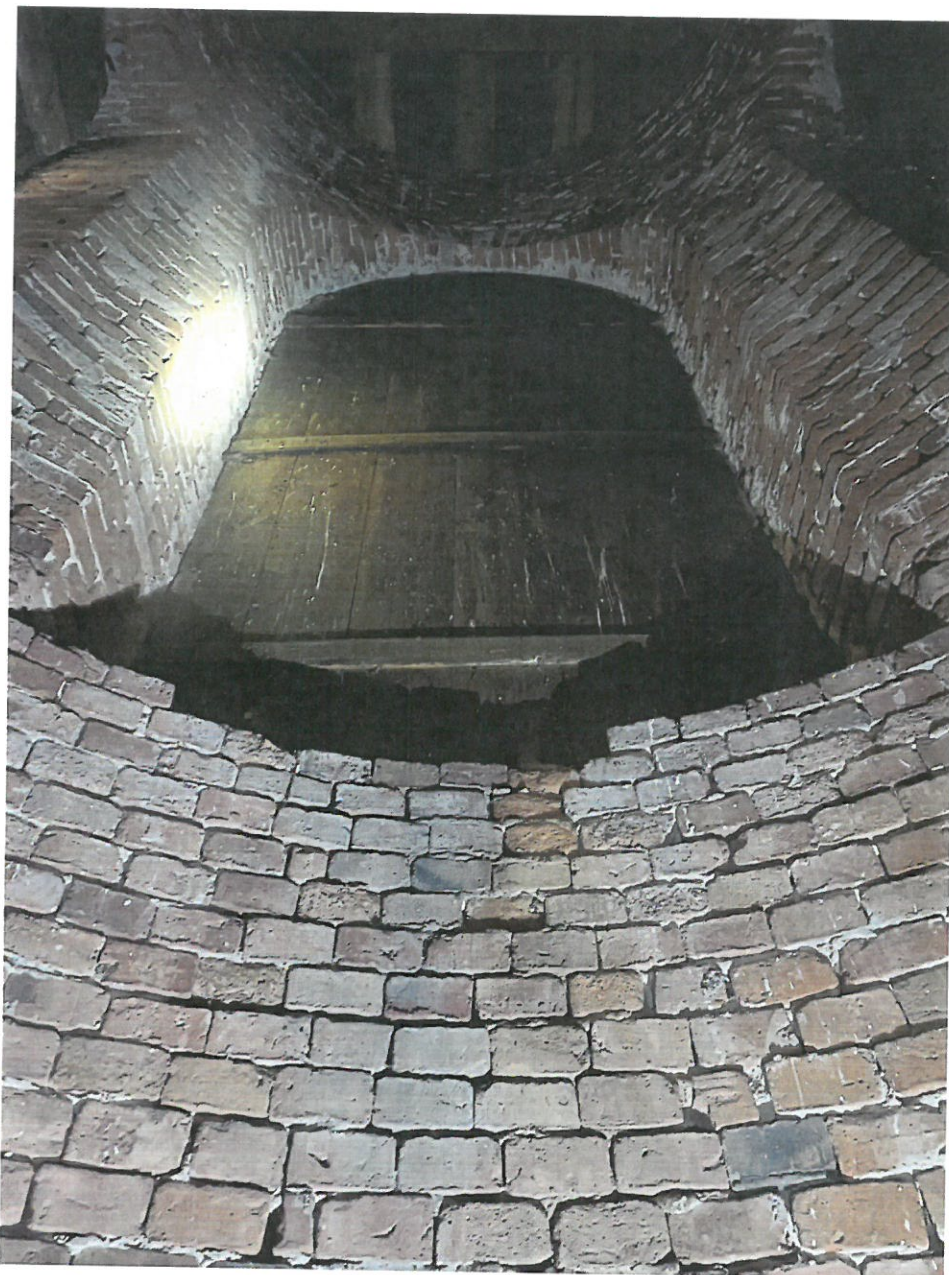
Fot. 22 Okiennice drewniane na wieżach są przepalone słońcem, drewno jest wysuszone i odkształcone, widoczna sinizna. Brak dostępu z wnętrza. Z uwagi na duże pęknięcia związane z wysuszeniem materiału należy rozważyć ich kompleksową rekonstrukcję na podstawie zachowanych materiałów.

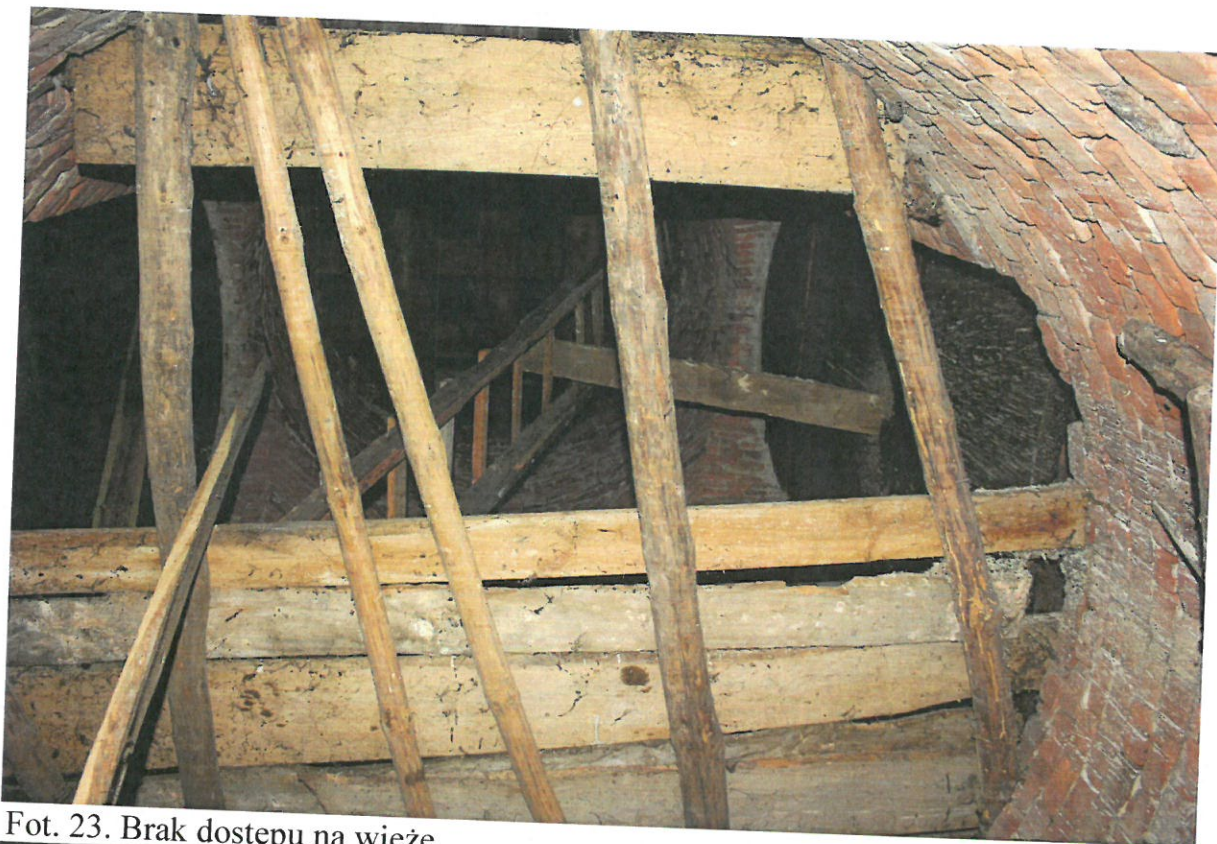
Fot. 23. Brak dostępu na wieżę

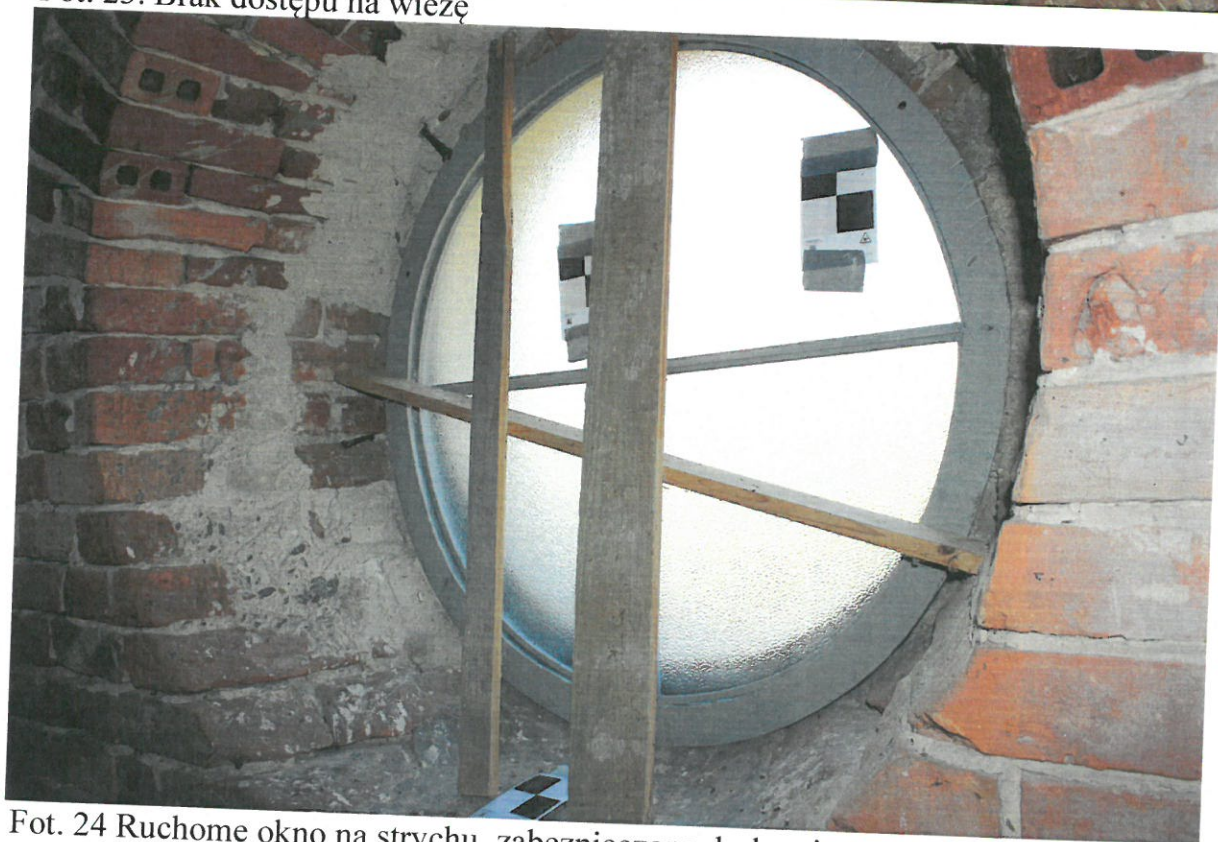
Okno zlokalizowane w szczytowej ścianie nawy na strychu jest nieosadzone trwale, jedynie zamocowane za pomocą drewnianych fleków, grozi wypadnięciem.

Fot. 24 Ruchome okno na strychu, zabezpieczone deskami.

- Należy zdemontować źle osadzone okno i zamontować na stałe nowe, bądź odrestaurowane tożsame z istniejącym.

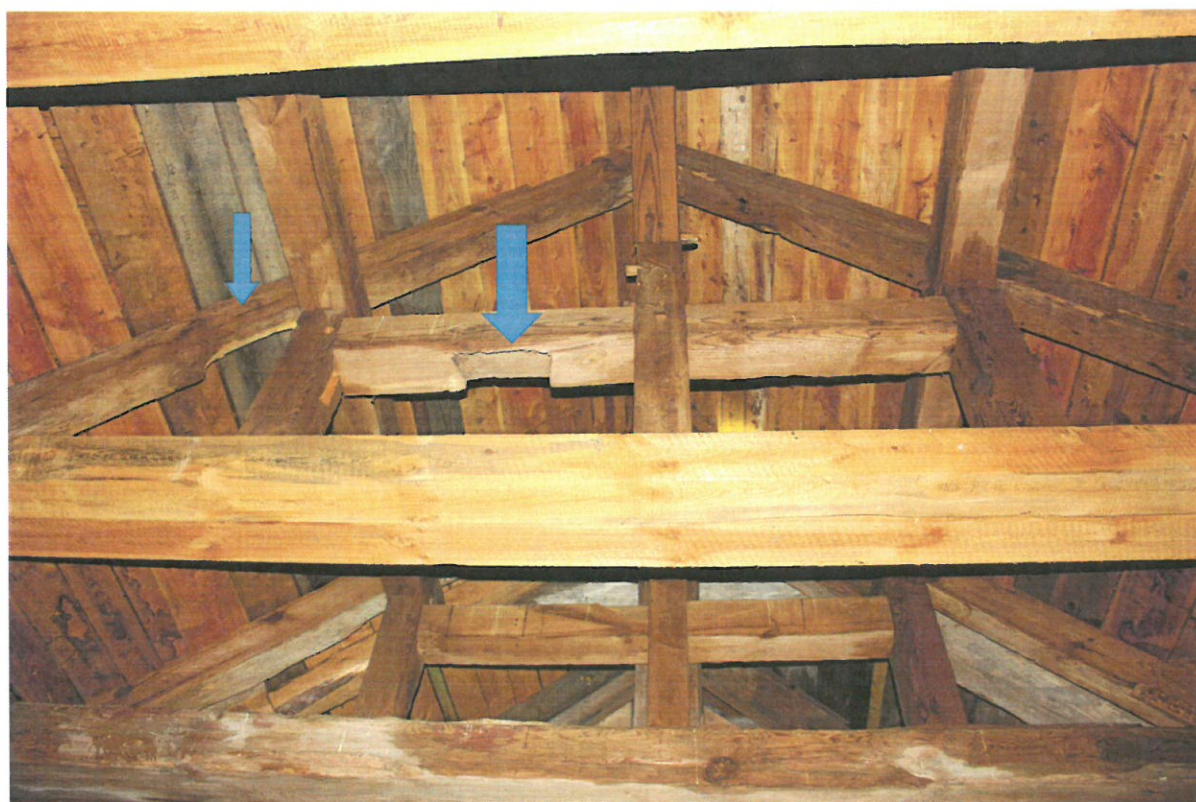
Fot. 25 Więżba dachowa nad sklepieniem ceglany. Bardzo duże spustoszenie budulca poprzez ingerencję owadów. W wielu miejscach już na nowym deskowaniu pod pokryciem dachowym widoczny jest atak insektów.

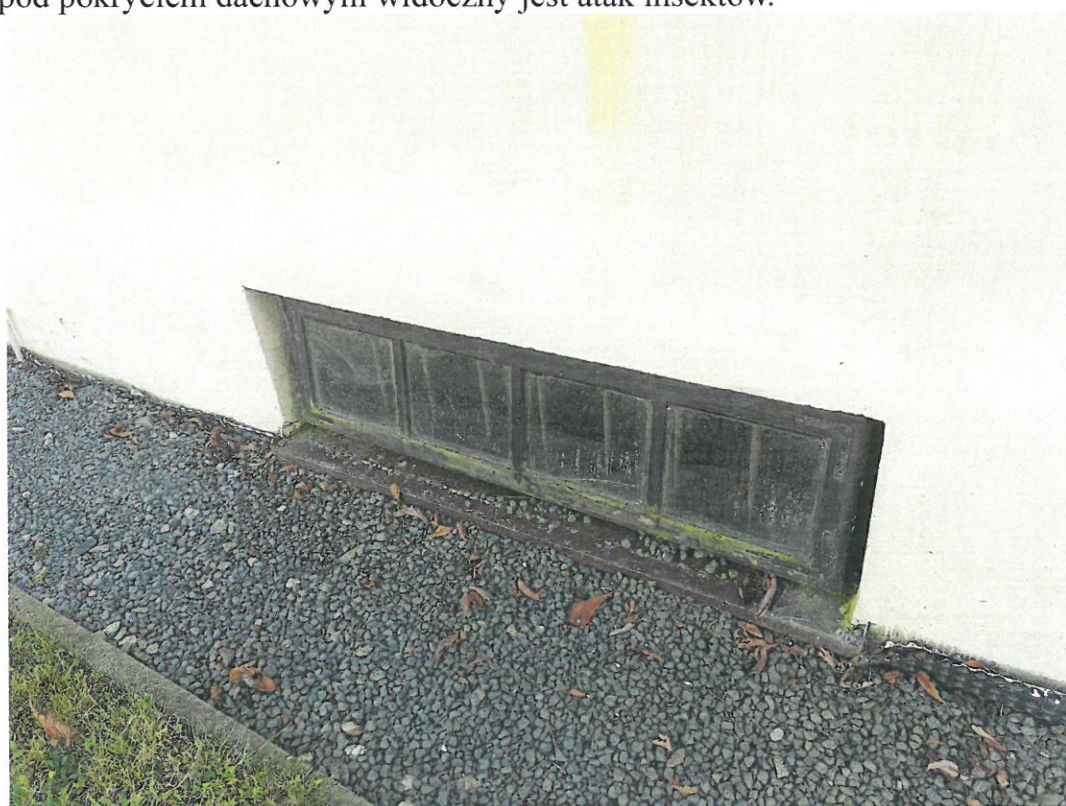
Fot. 26 Okna w krypcie-ramy nieszczelne, drewno odkształcone, pęknięte szklenie

- Zaleca się wymianę stolarki okiennej w zakrystii oraz krypcie na nową, drewnianą o tym samym wyglądzie estetycznym.

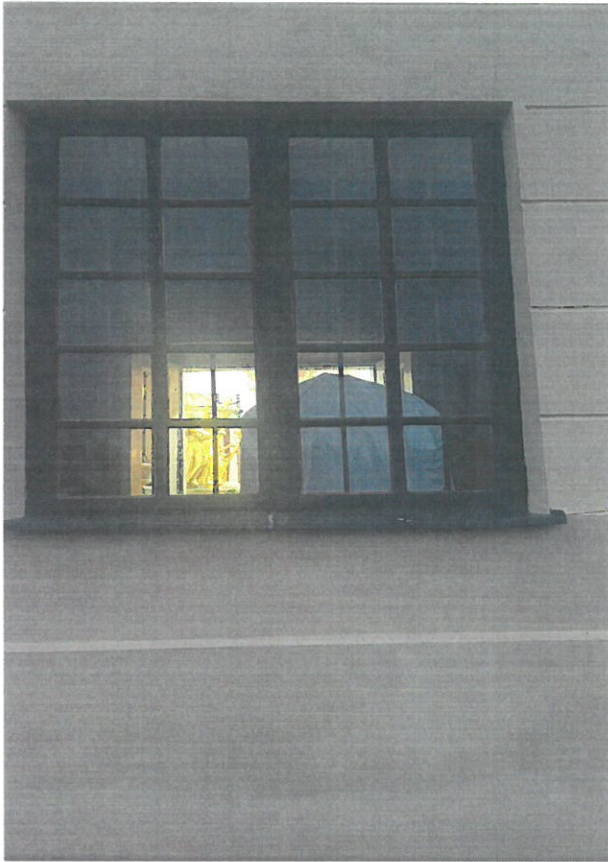
Fot. 27 Okna w zakrystii-ramy nieszczelne, drewno odkształcone, pęknięte szklenie

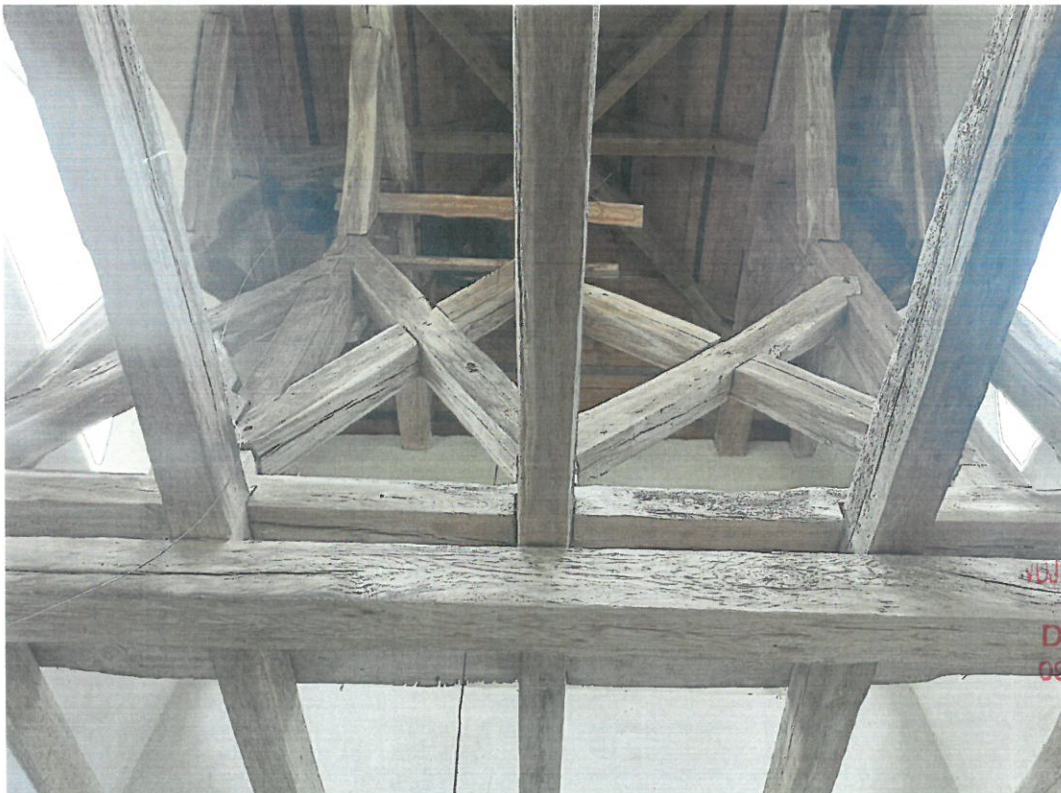
Fot. 28 Przesuszone i zdegradowane elementy konstrukcyjne. Widoczne znaczące porażenie budulca żerowaniem kołatka domowego.
