### PROGRAM PRAC KONSERWATORSKICH PARAFIA PW. WNIĘBOWZIĘCIA NAJŚWIĘTSZEJ MARYI PANNY

SUSERZ 54, 09-550

Przedmiotem opracowania jest sporządzenie Programu Prac Konserwatorskich celem wykonania prac konserwatorskich, robót budowlanych dla kompleksowego remontu więźby dachowej budynków : kościoła, dzwonnicy oraz bramy wejściowej, stolarki okiennej na wieżach w zakrystii i krypcie.

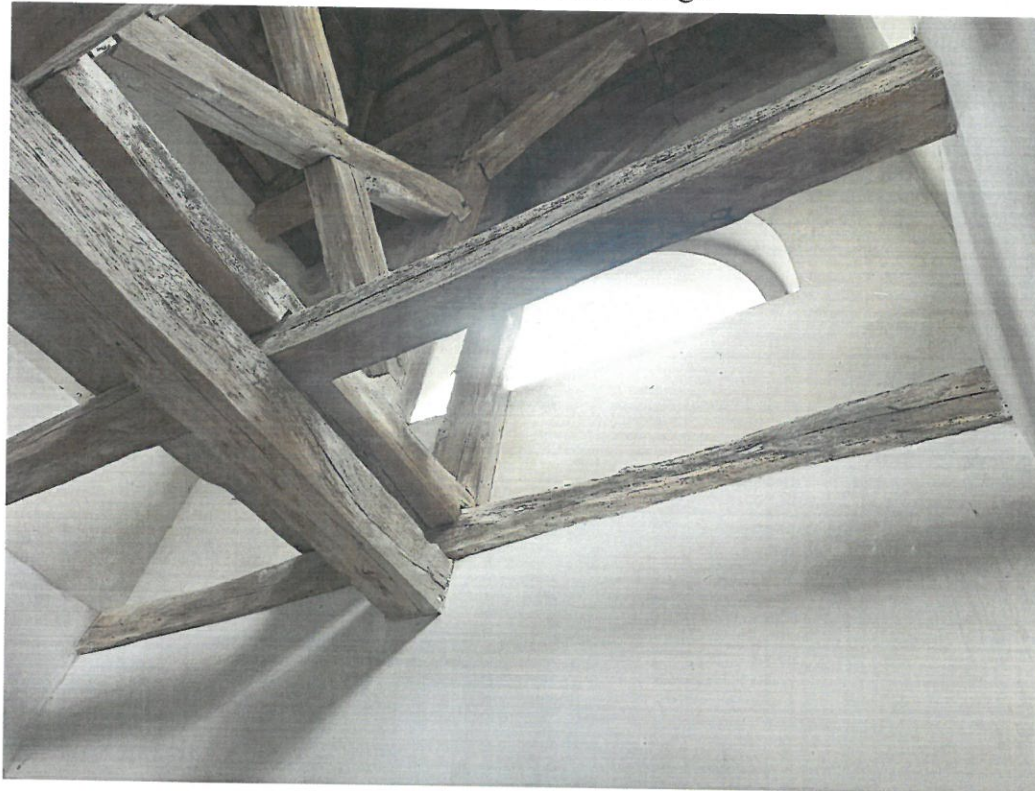
Fot. 29 Belki oparte na bocznych ścianach całkowicie zniszczone, przesuszone, porażone żerującymi owadami.

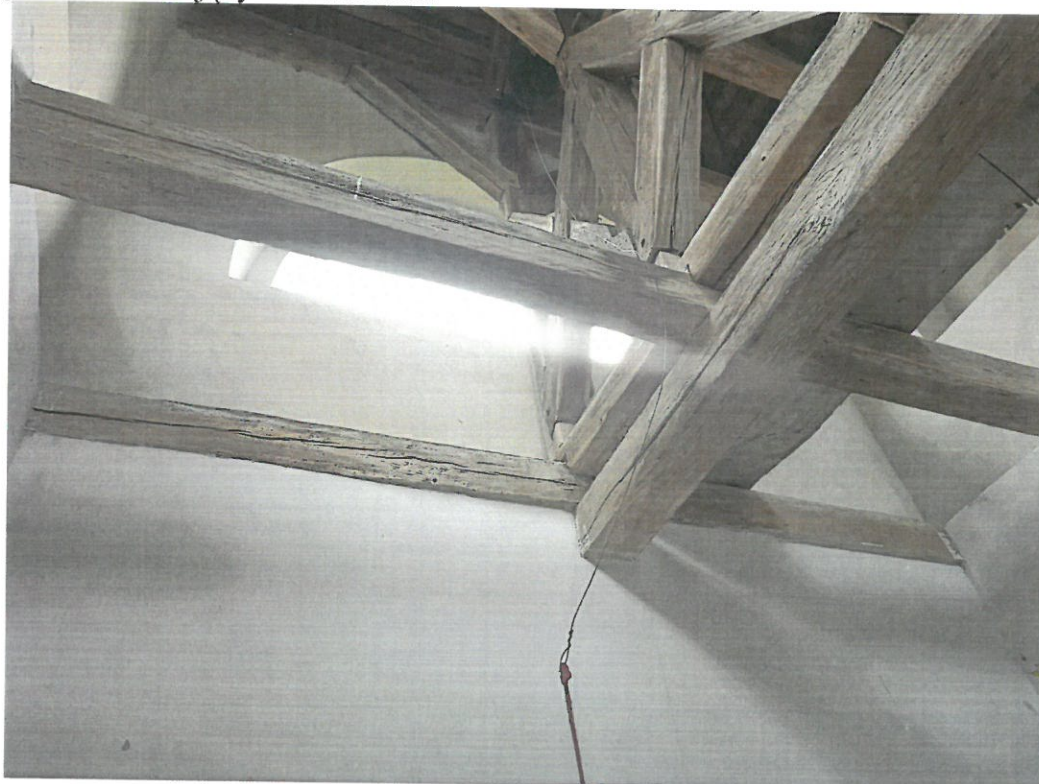
Fot.30 Znaczące pęknięcia powstałe w wyniku przesuszenia i przepalenia budulca.

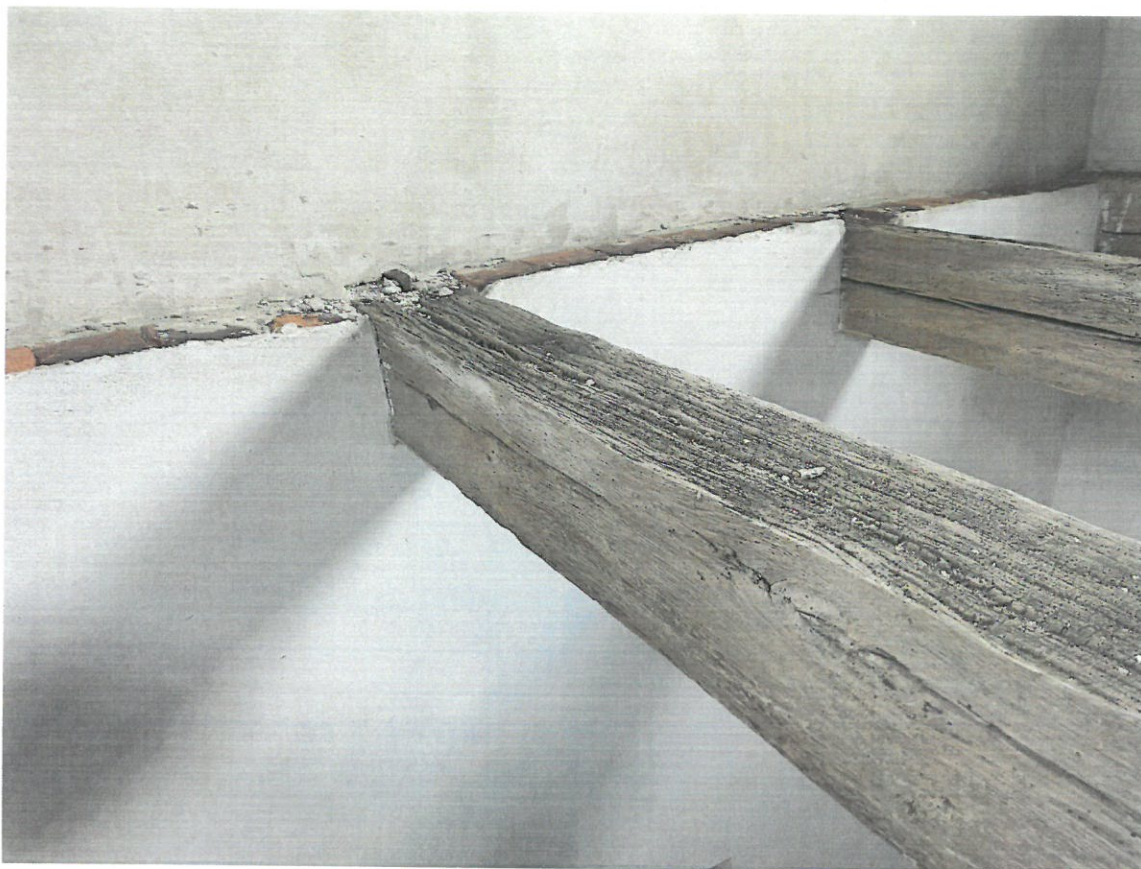
Fot. 31 Belki rozporowe straciły parametry techniczne, drewno przewietrzone, puste w środku.

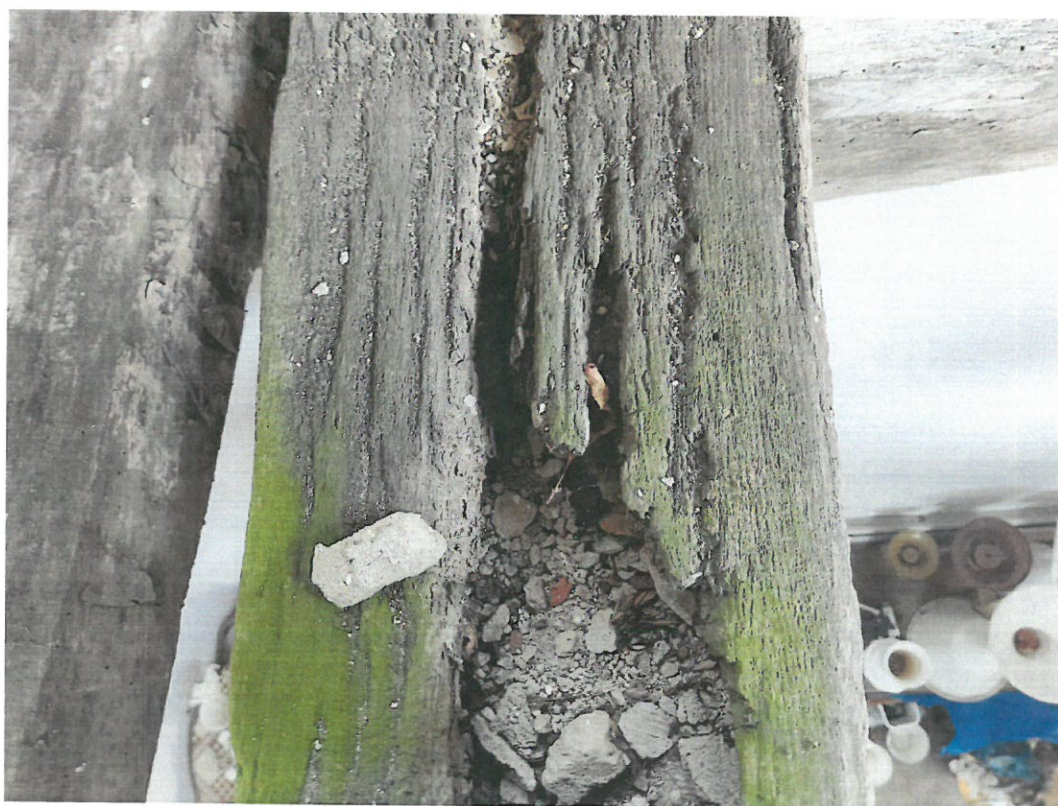
Fot.32 Belki rozporowe puste w środku, nalot wykwitów w postaci glonów

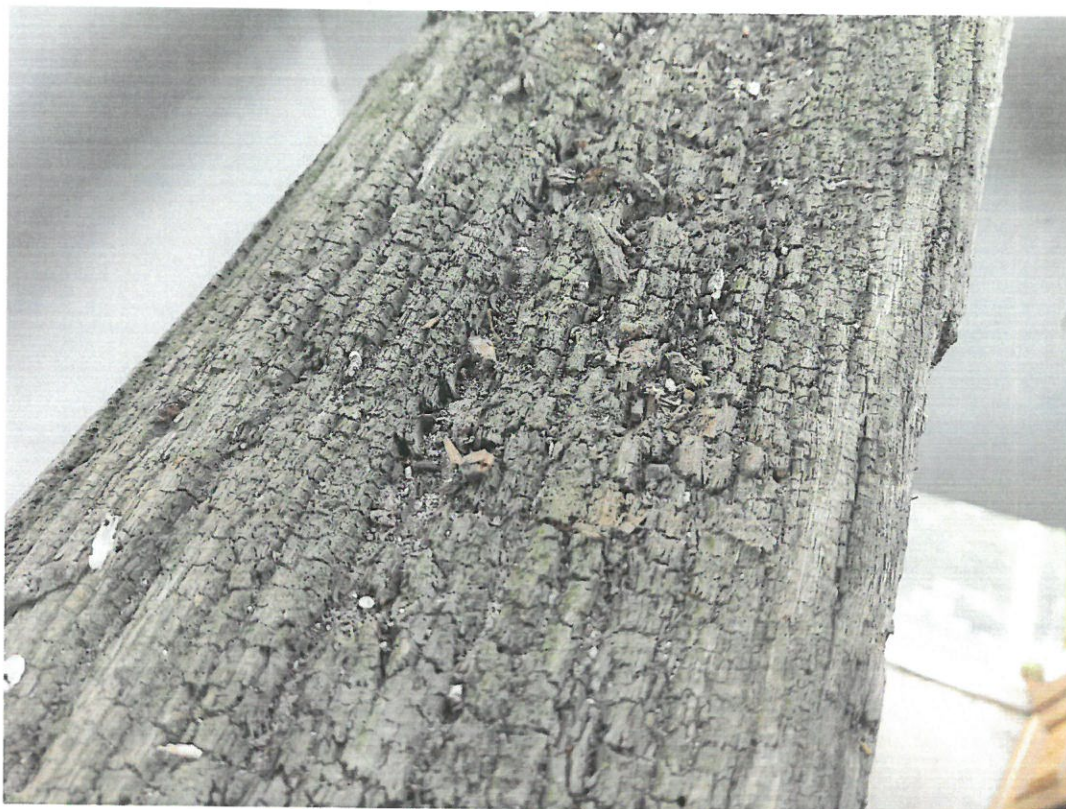
Fot. 33 Struktura drewna pozbawiona parametrów technicznych

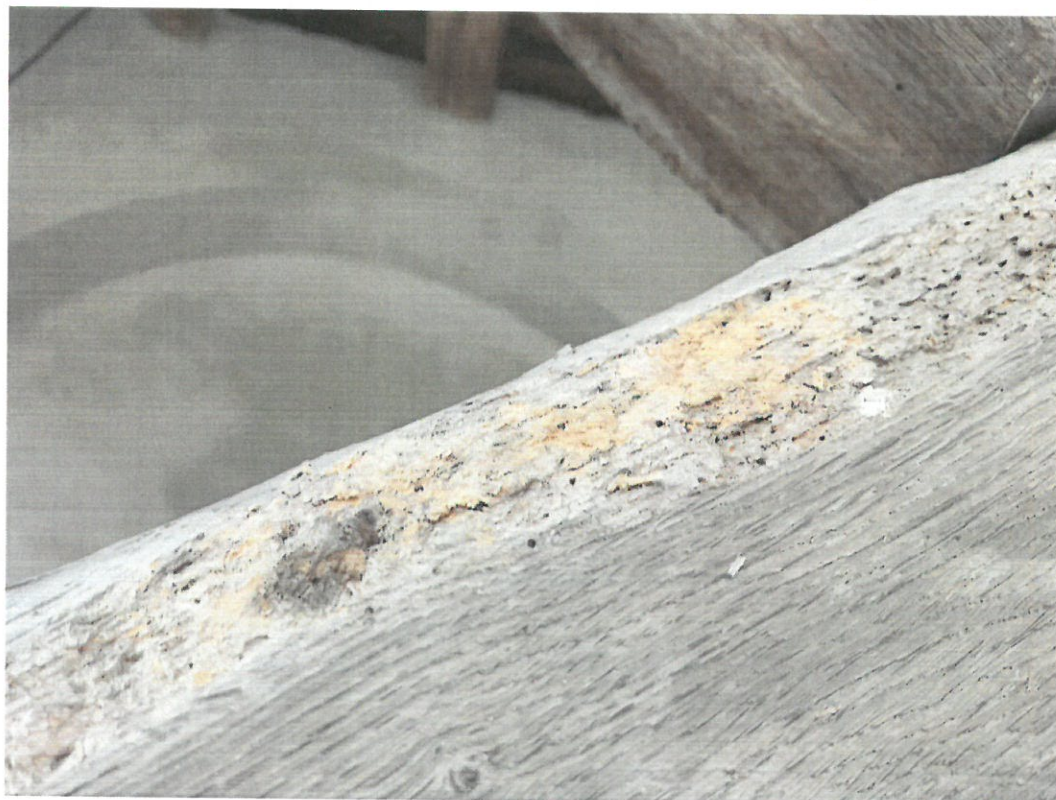
Fot. 34 Drewno porażone żerowaniem kołatka domowego.

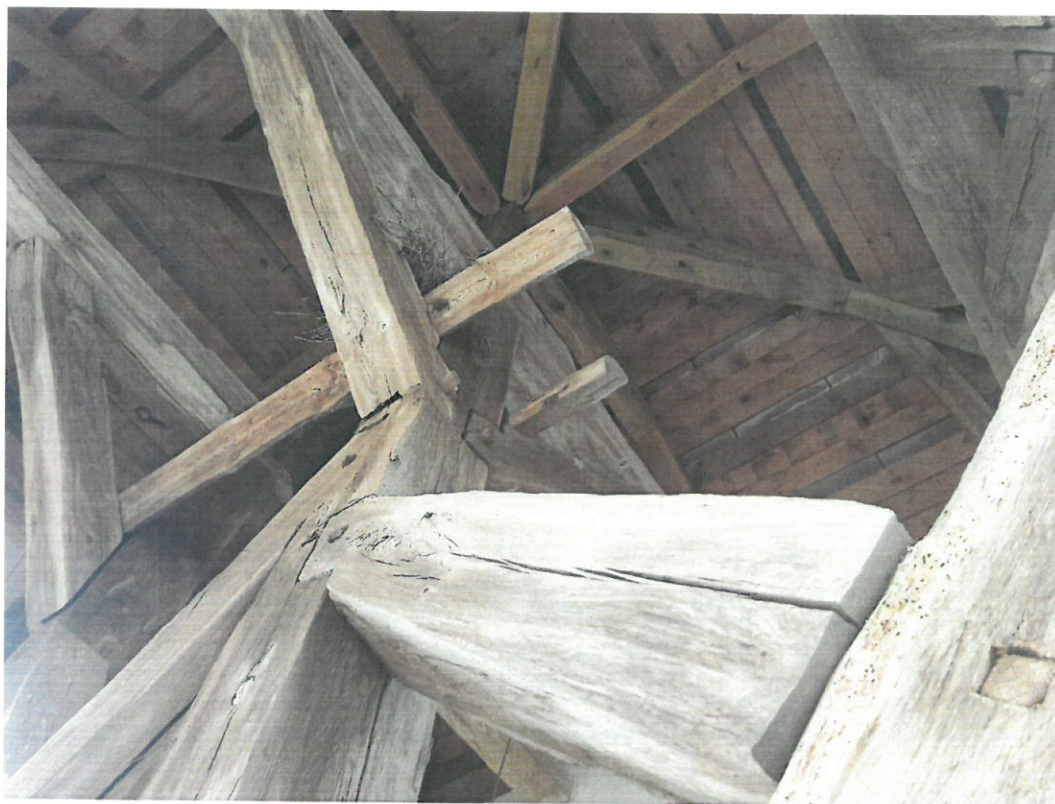
Fot. 35 Król na szczycie układu wieżowego dachu. Pomędzy mieczami gniazdo ptasie.

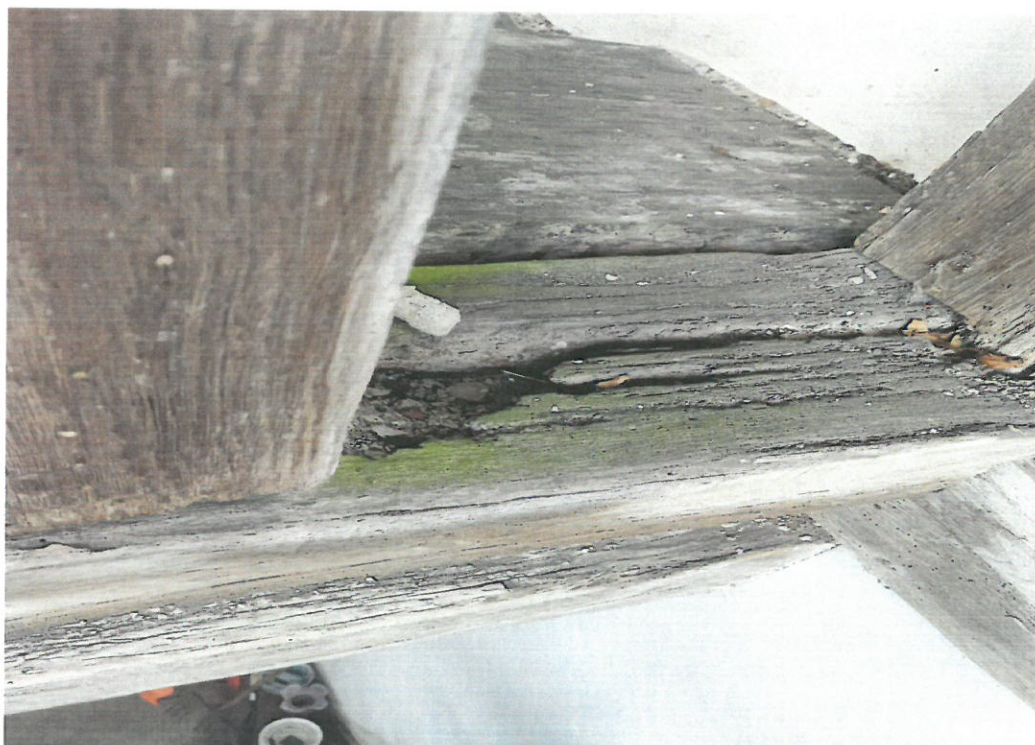
Fot. 36 Uszkodzone elementy ramy stolcowej w osi.

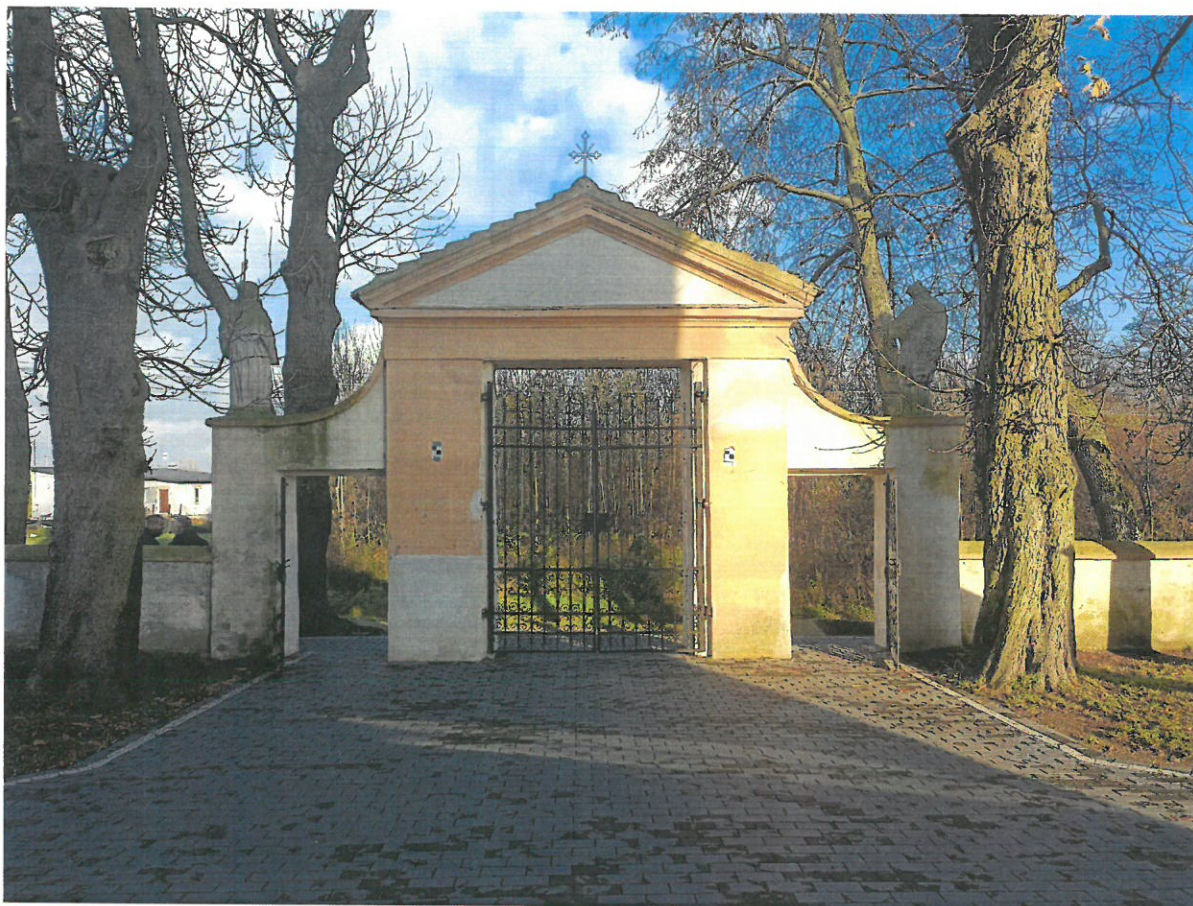
Fot. 37 Główne wejście na teren placu kościelnego. W dolnych partiach widoczne wykwity glonów wynikające z ciągłego zawilgocenia materiału.

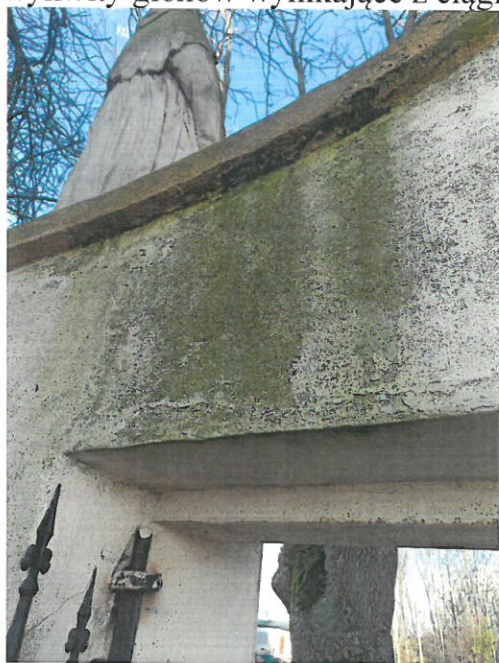
Fot. 38 Wykwity na tynku, odspojony tynk, łuszcząca się farba.

- Skuć luźne, odspojone tynki
- Umyć agregatem ciśnieniowym elementy otynkowane
- Oczyszczyć belkę stalową (nadproże) z powłok malarskich, a następnie zabezpieczyć ją antykoryzyjnie powłoką np. Rafil podkład antykorozyjny, a następnie pomalować np. farbą Radach .

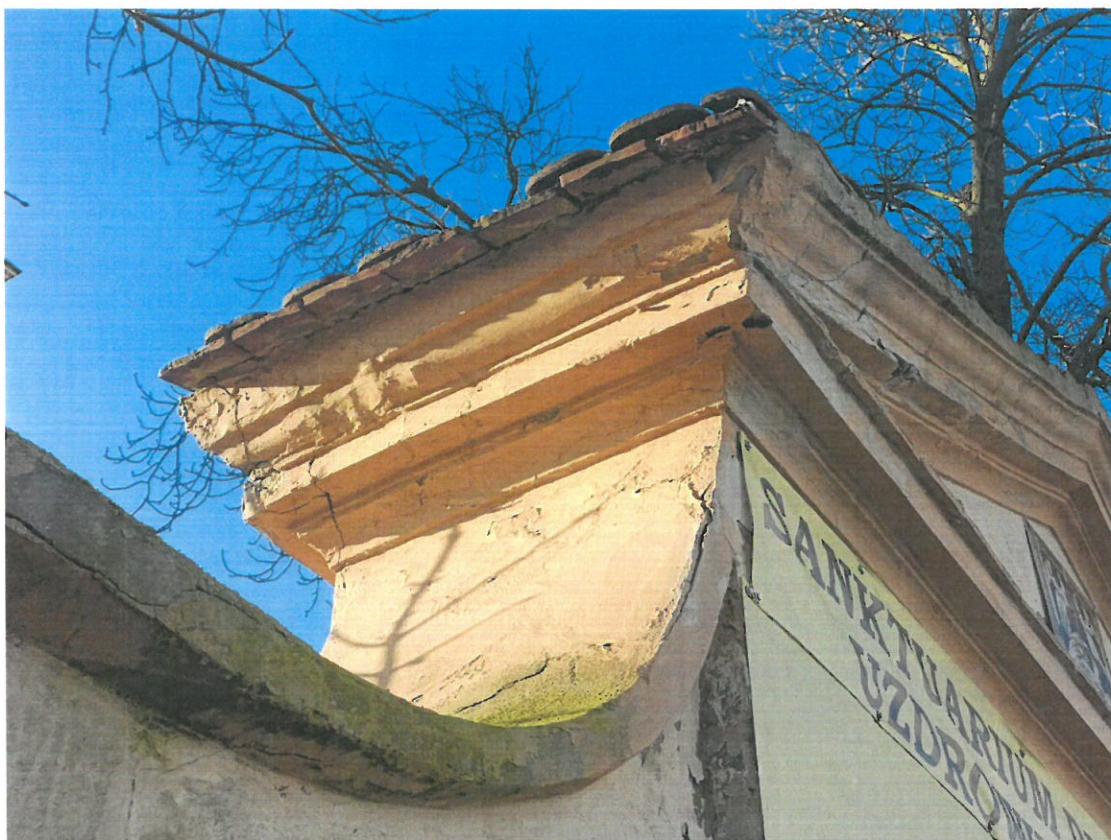
Fot. 39 Wykwity na tynku, odspojony tynk, łuszcząca się farba, utracony rysunek detalu gzymsu, ubytki w dachówce ceramicznej.

- Pomalować farbami Keim Soldalit zgodnie z patetą Keim exclusiv zastosowaną na elewacji kościoła
- Usunąć luźne i uszkodzone dachówki, następnie wymienić na nowe tożsame

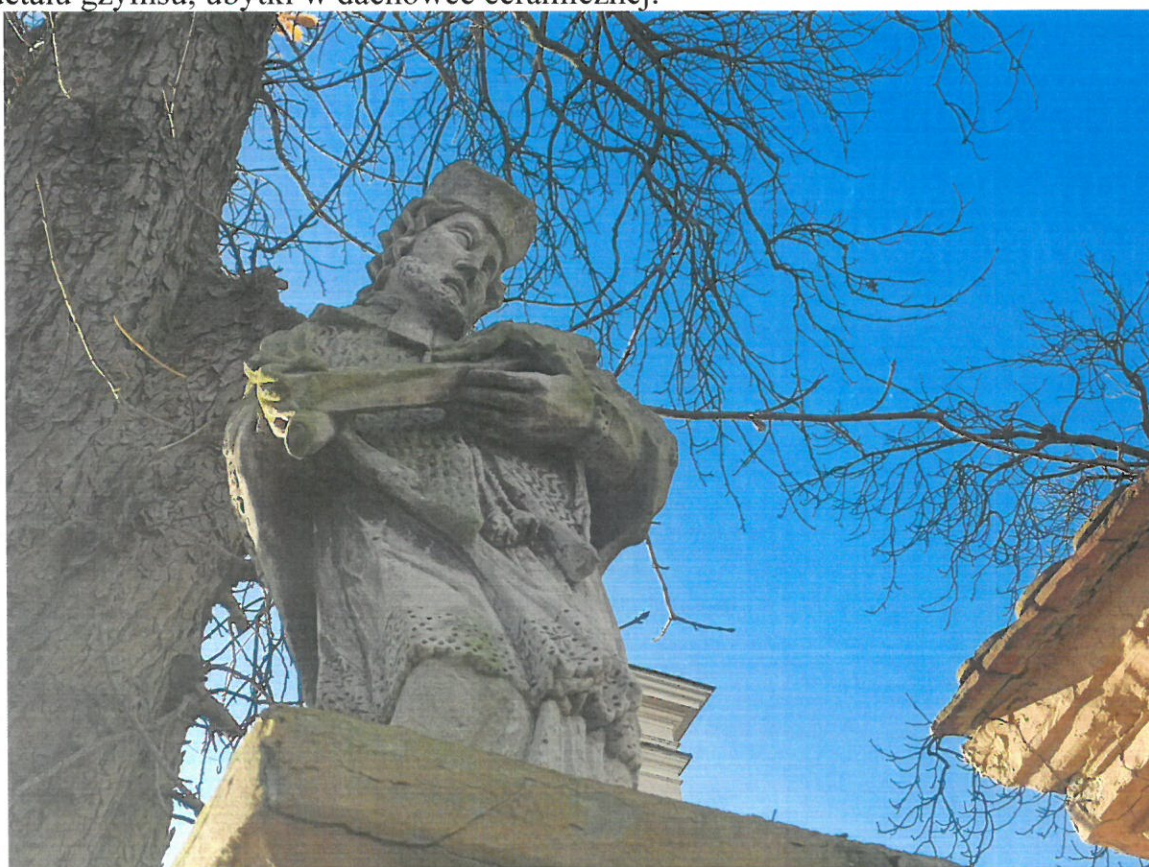
Fot. 40 Wykwity , odspojony tynk, ubytki w detalu figury świętego.

- Figury świętych umyć agregatem ciśnieniowym, ale wcześniej należy wykonać próby doboru ciśnienia w strumieniu, aby ich nie uszkodzić
- Uzupełnić ubytki w betonie (figury) , drobnoziarnistą masą szpachlową np. firmy McBauchemie Nafufill

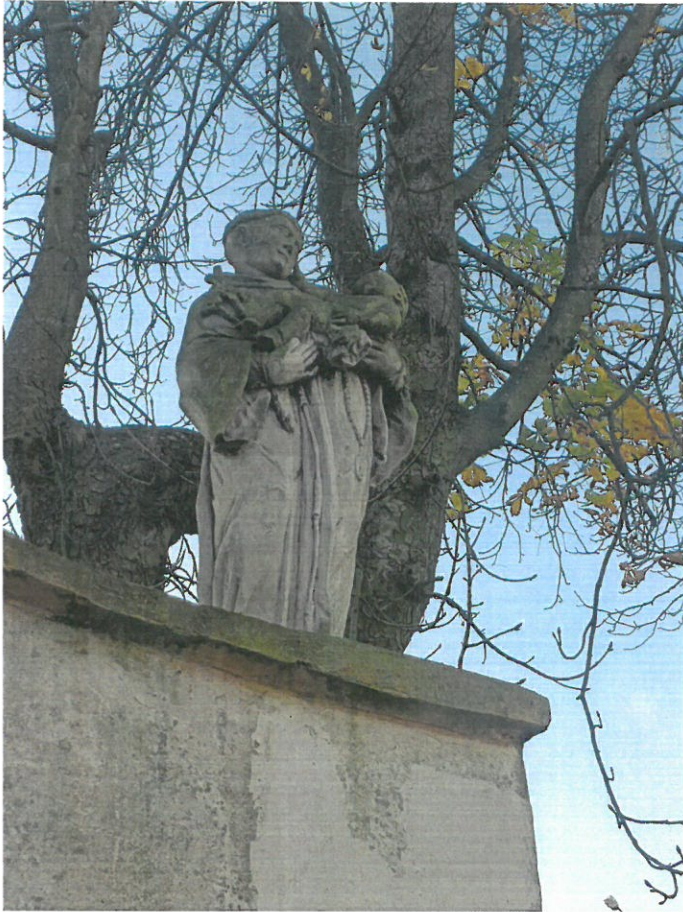
Fot. 41 Wykwity , odspojony tynk, ubytki w detalu figury świętego.

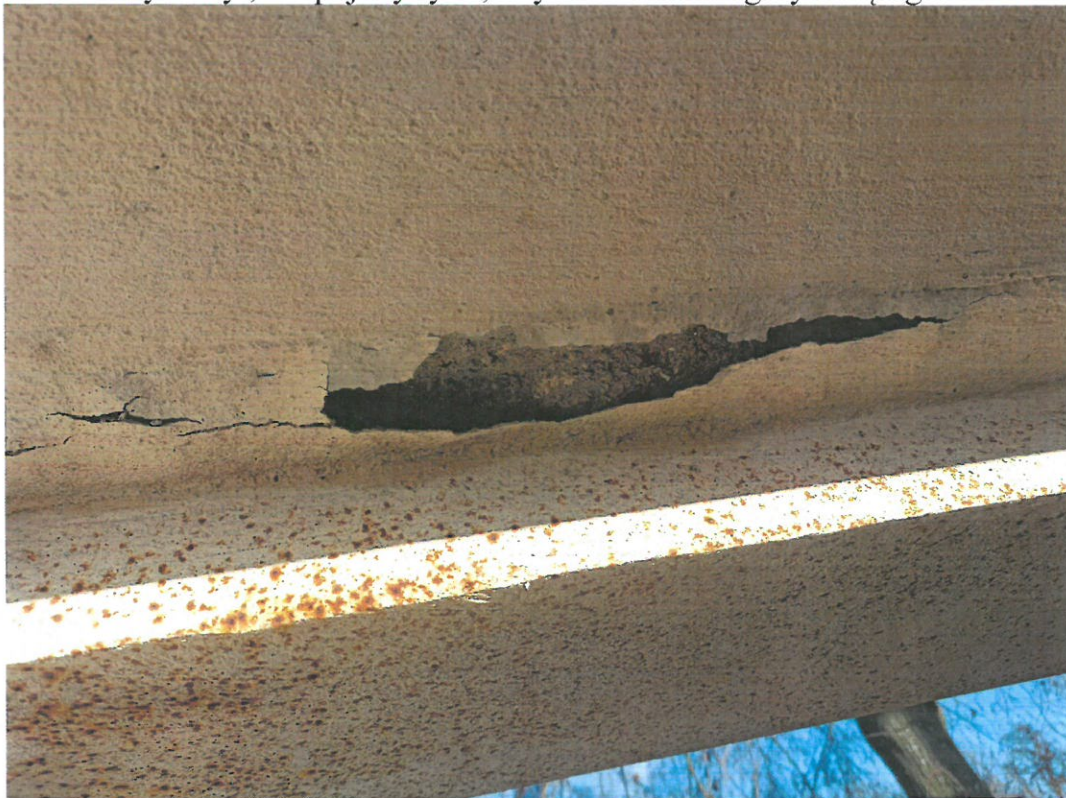
Fot. 42 Skorodowana belka nadproża nad furtką, odspojona farba.

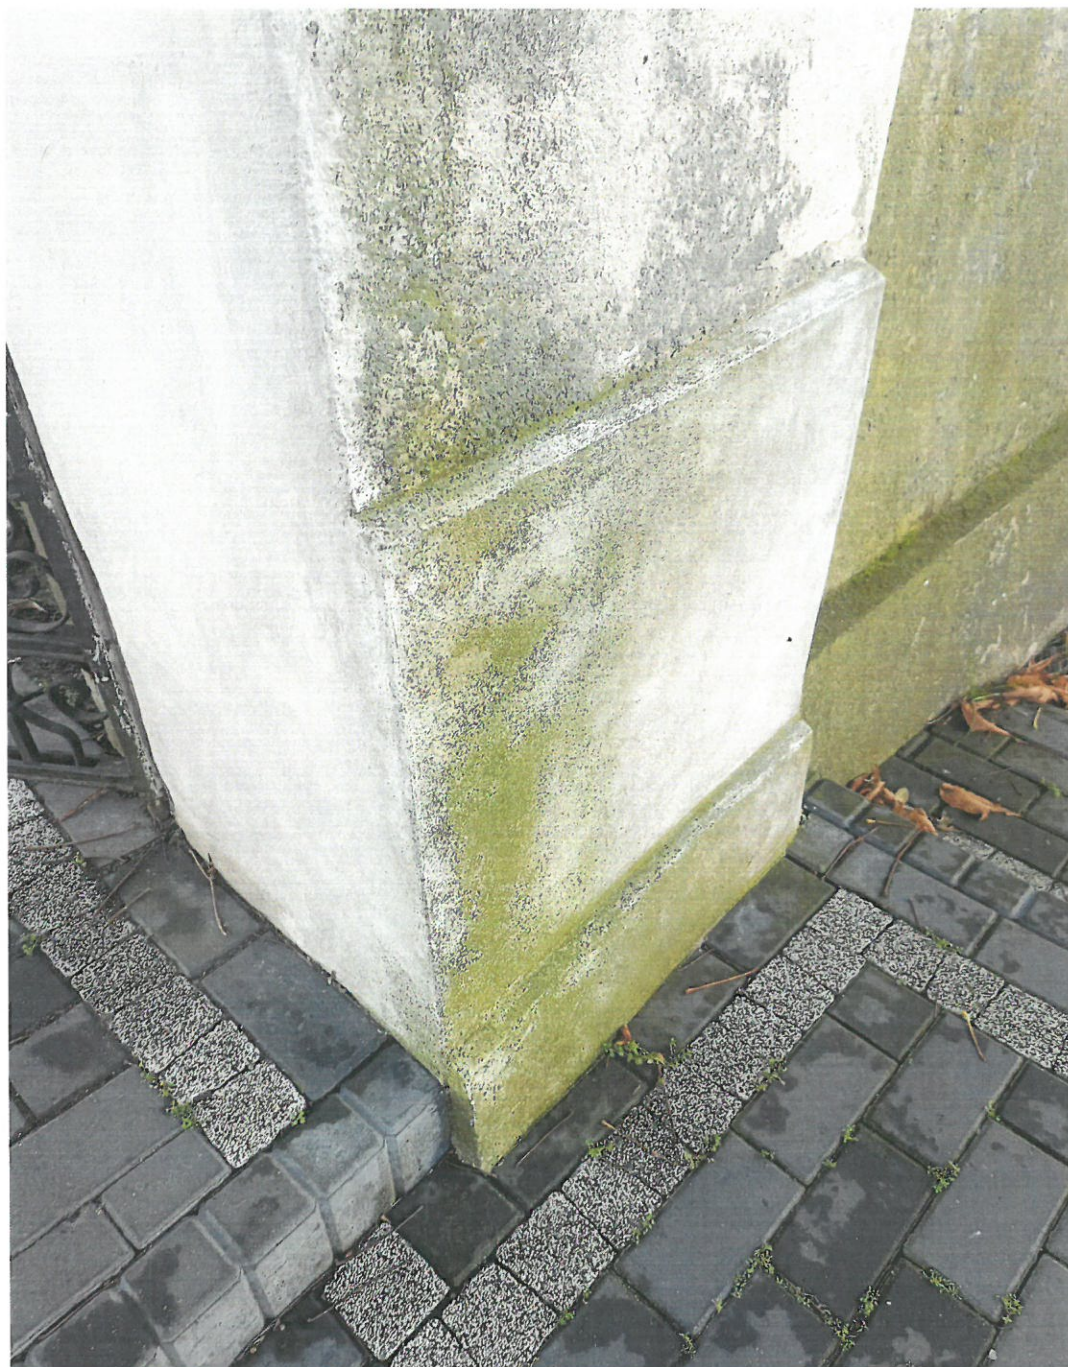
Fot. 43 Wykwity na tynku i farbie, miejscami głuchy tynk.

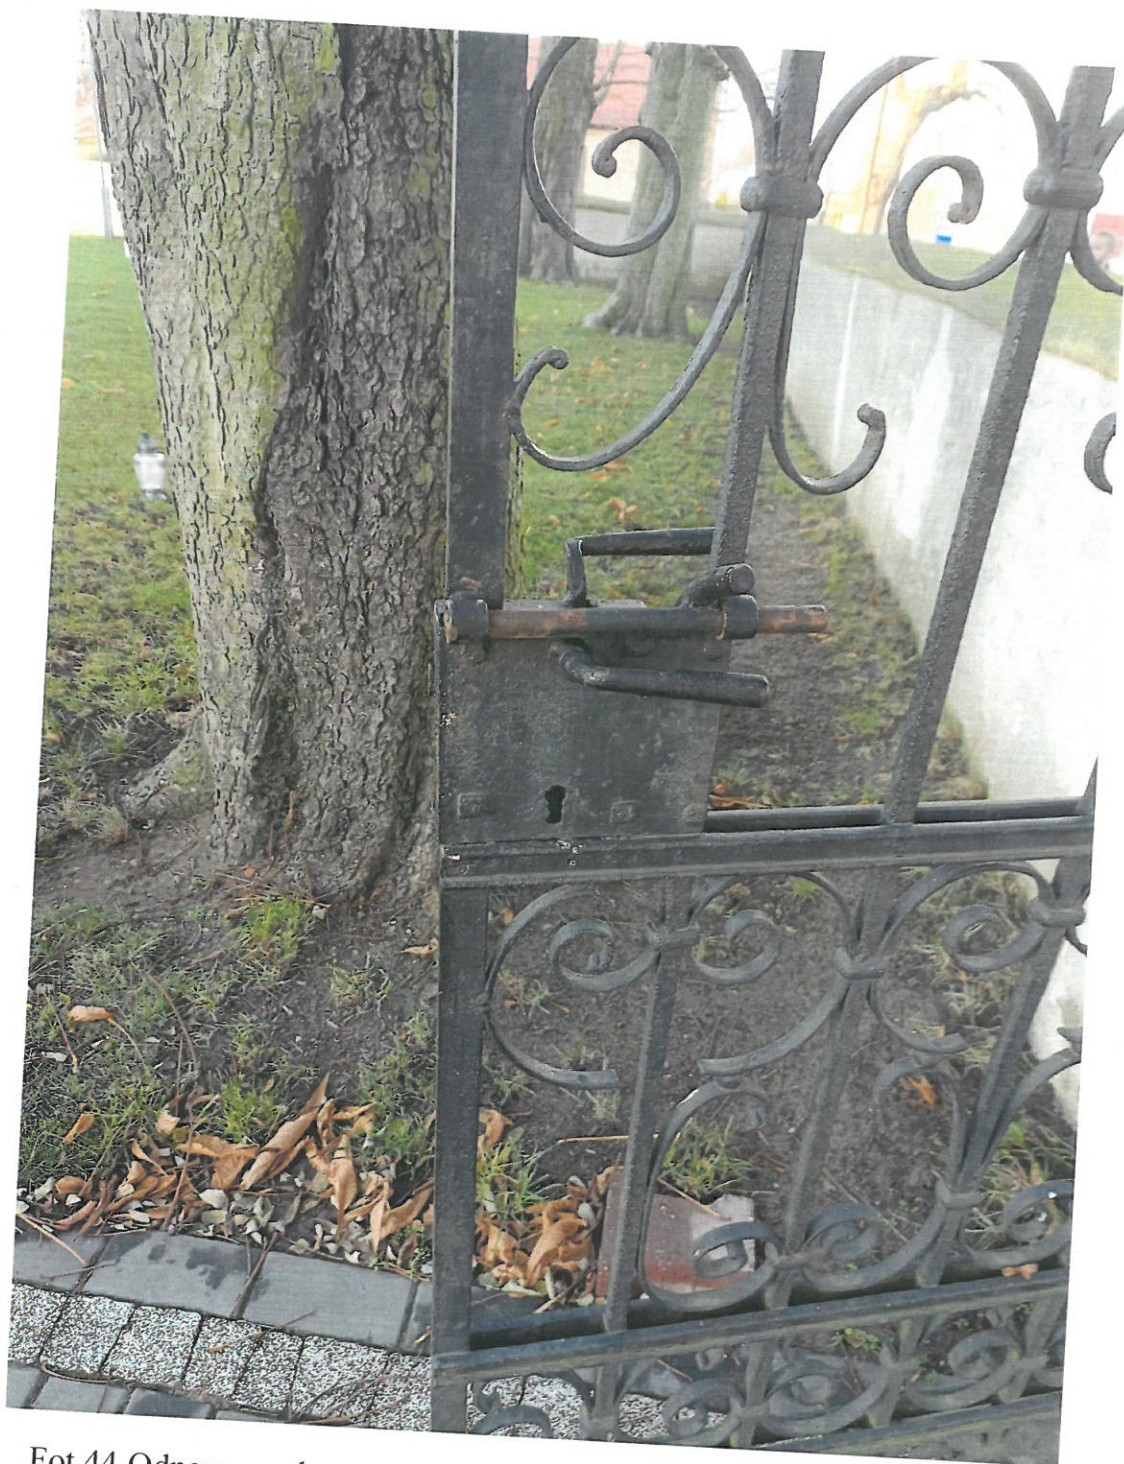
Fot.44 Odparzona, łuszcząca się farba, w wielu miejscach widoczna rdza.

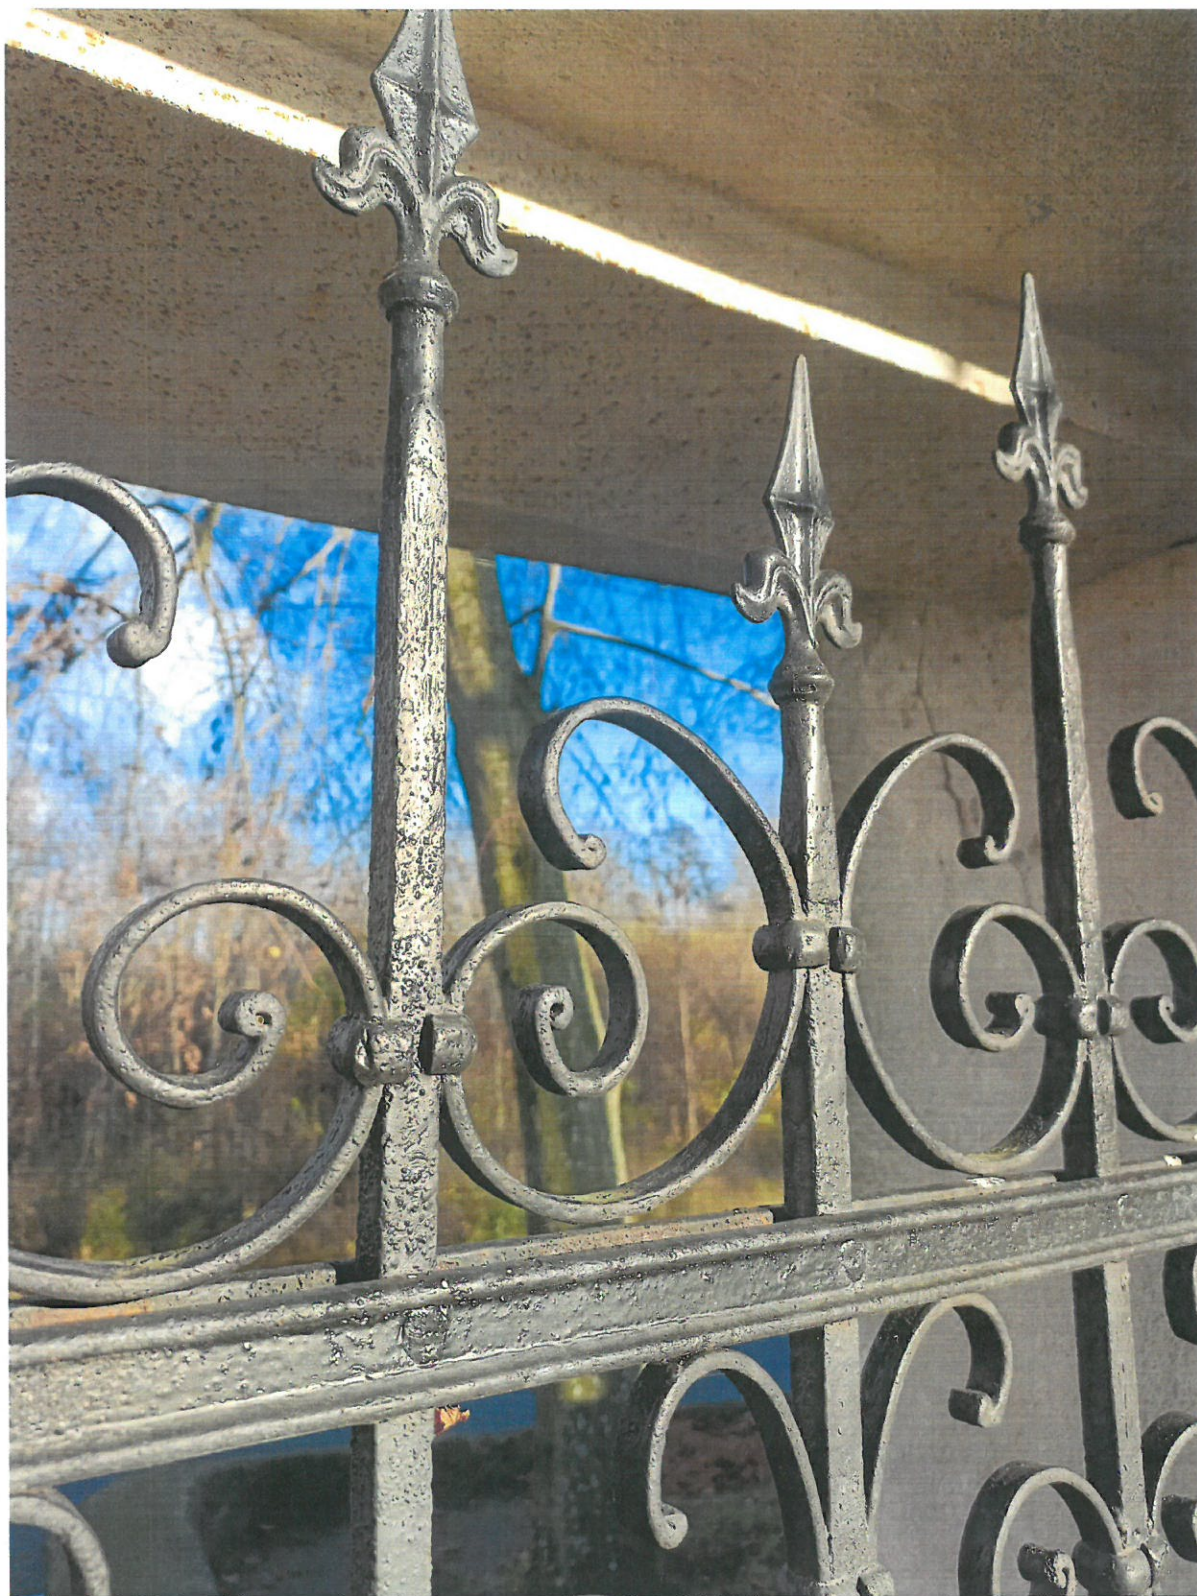
Fot. 45 Postępująca korozja pod farbą.
